**ESTIMACIÓN DE LA PRODUCCIÓN
POTENCIAL DE EROSIÓN EN LA
MICROCUENCA MEDIA-BAJA DEL RÍO
SANTA ROSA, CENTRO DE GENERACIÓN
ARCOSA, TILARÁN, GUANACASTE**

Sometido a la Escuela de Ingeniería Agrícola de la Facultad de Ingeniería
de la Universidad de Costa Rica como requisito parcial para optar por el grado de
LICENCIADO EN INGENIERÍA AGRÍCOLA

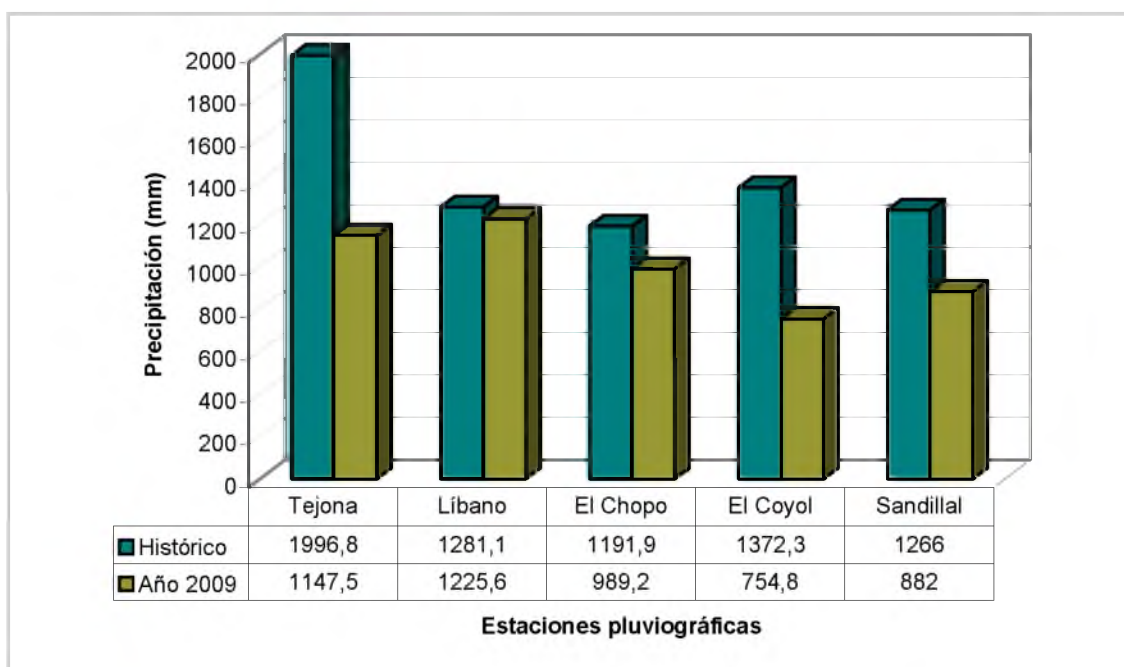
Figura 4.19. Precipitación en los meses de junio a diciembre en el 2009 y promedio histórico correspondiente al mismo periodo de las estaciones meteorológicas en el área de influencia del estudio.

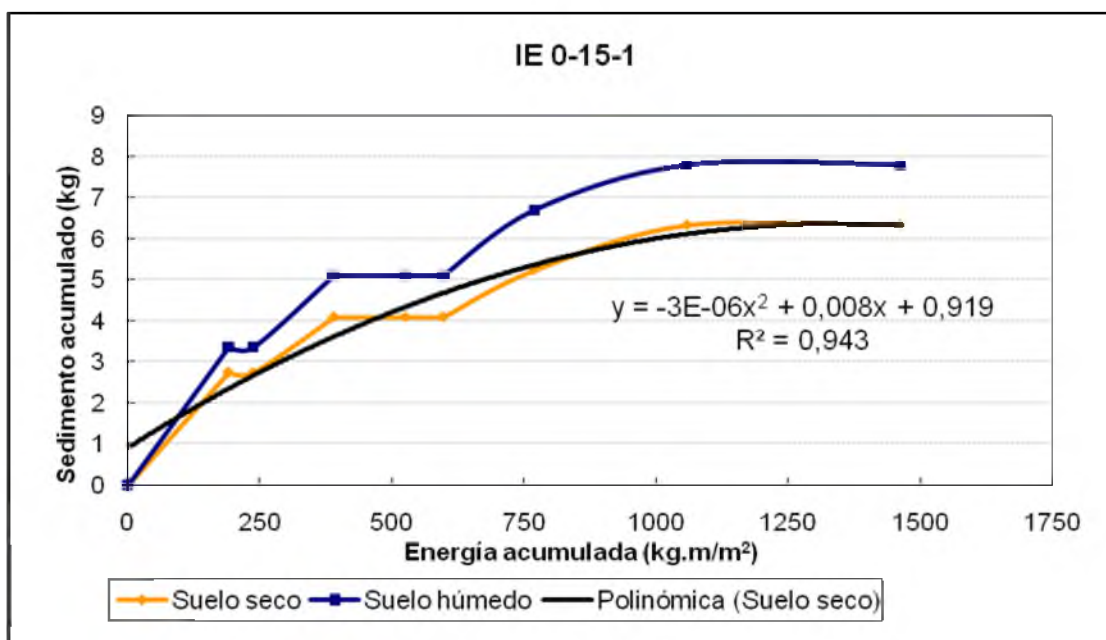
Figura 4.22. Tasa de acumulación de sedimento en función de la energía de la lluvia para la parcela IE 0-15-1.

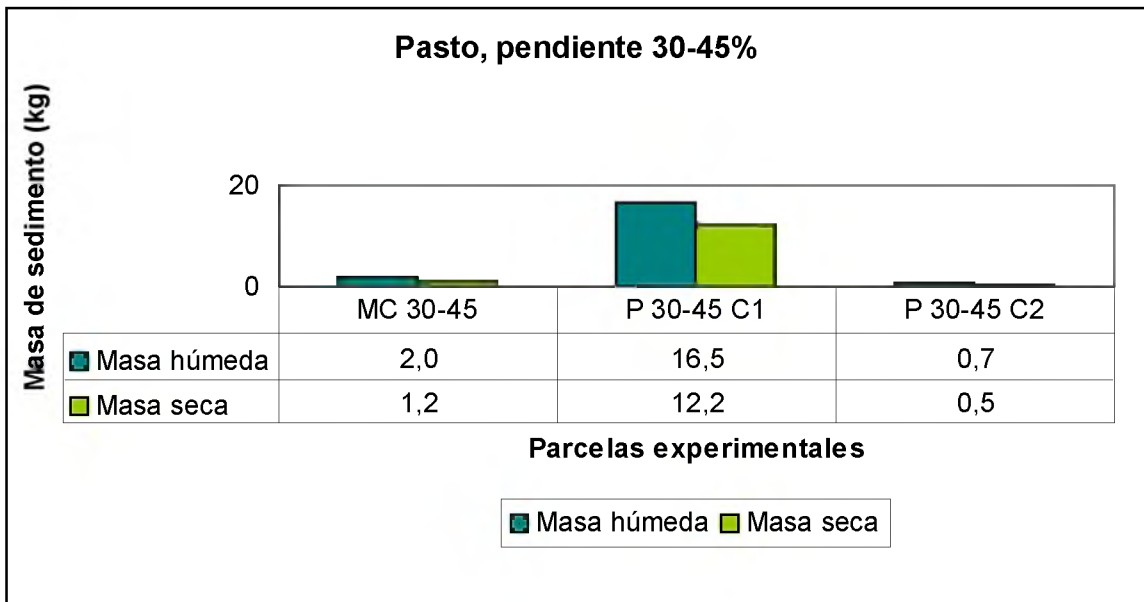
Figura 4.26. Resultados obtenidos en las parcelas de pasto con pendiente de 30% - 45%.

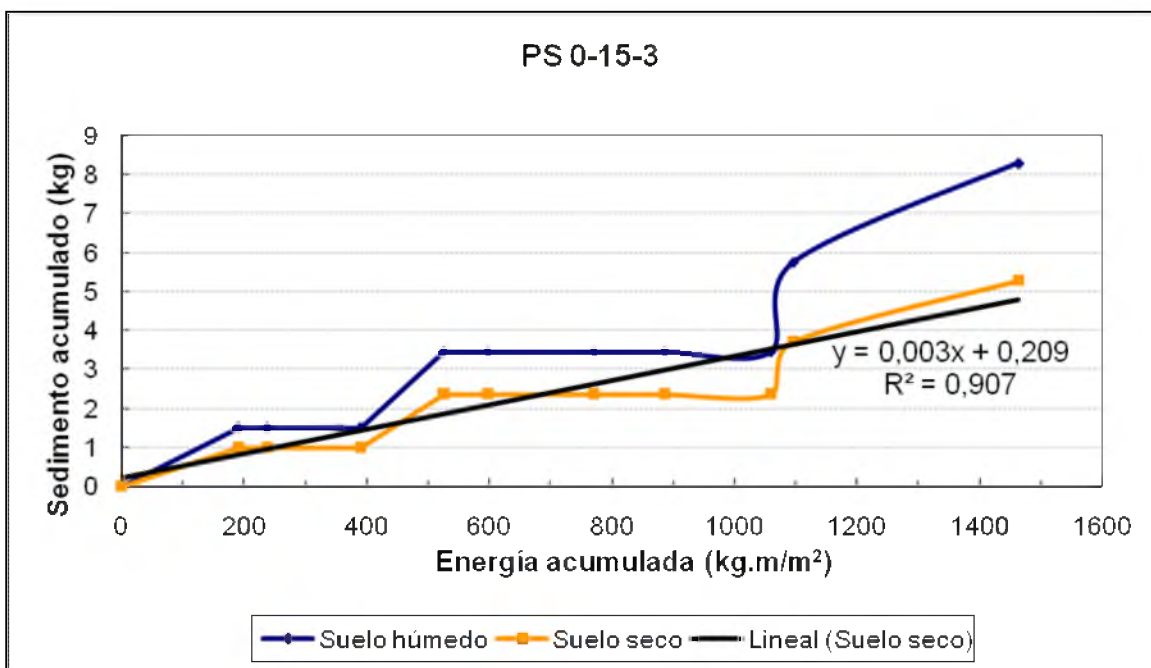
Figura 4.29. Tasa de acumulación de sedimento en función de la energía de la lluvia para la parcela PS 0-15-3.

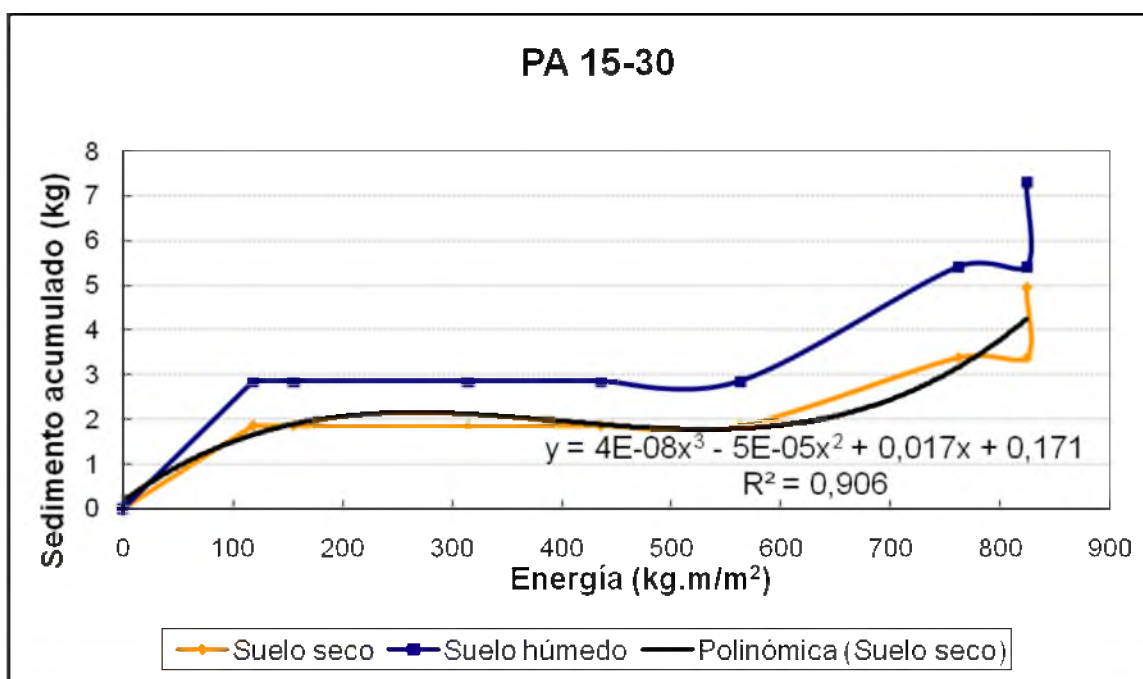
Figura 4.31. Tasa de acumulación de sedimento en función de la energía acumulada de la lluvia para la parcela PA 15-30.

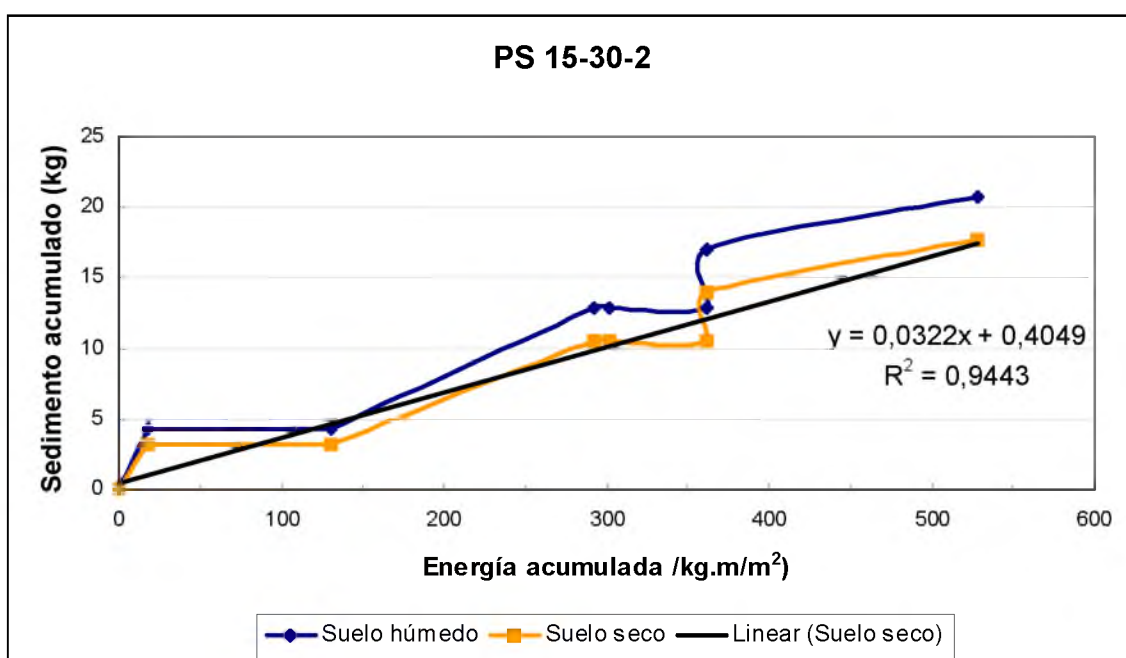
Figura 4.32. Variación de la energía de la lluvia y su influencia en la producción de sedimentos con respecto al tiempo de la parcela PS 15-30-2.

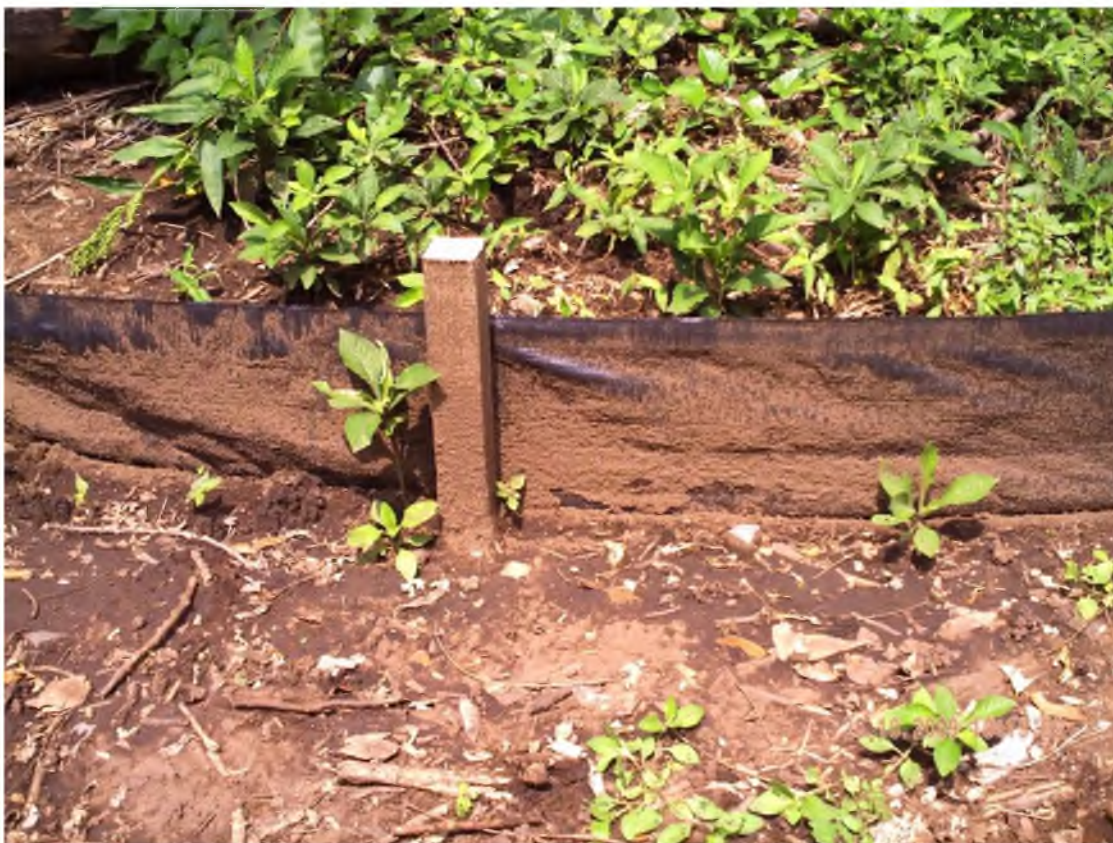
Figura 4.33. Erosión por salpicadura presentada en la geomembrana de la parcela experimental PS 15-30-2.

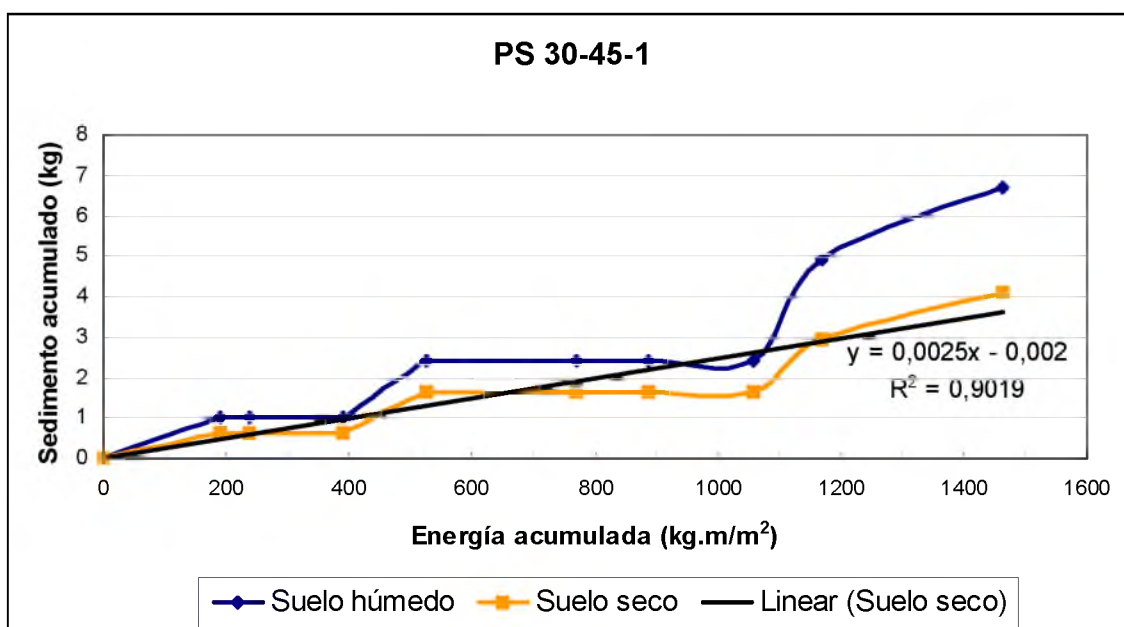
Figura 4.35. Variación de la energía de la lluvia y su influencia en la producción de sedimentos con respecto al tiempo de la parcela PS 30-45-1.

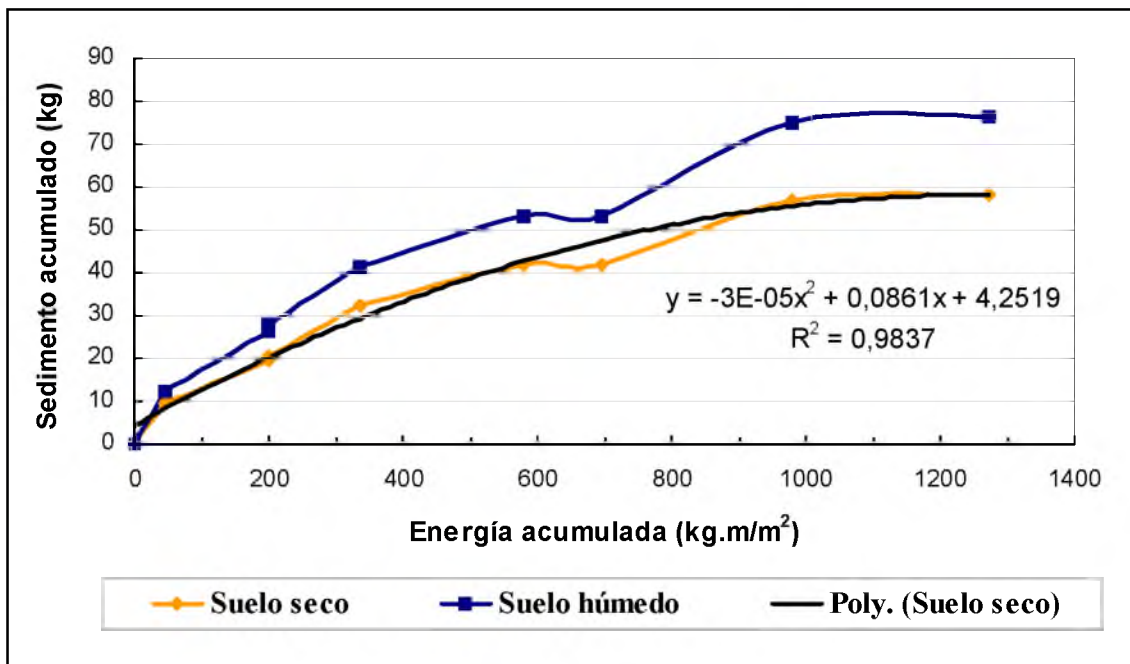
Figura 4.36. Variación de la energía de la lluvia y su influencia en la producción de sedimentos con respecto al tiempo de la parcela PS 30-45-2.

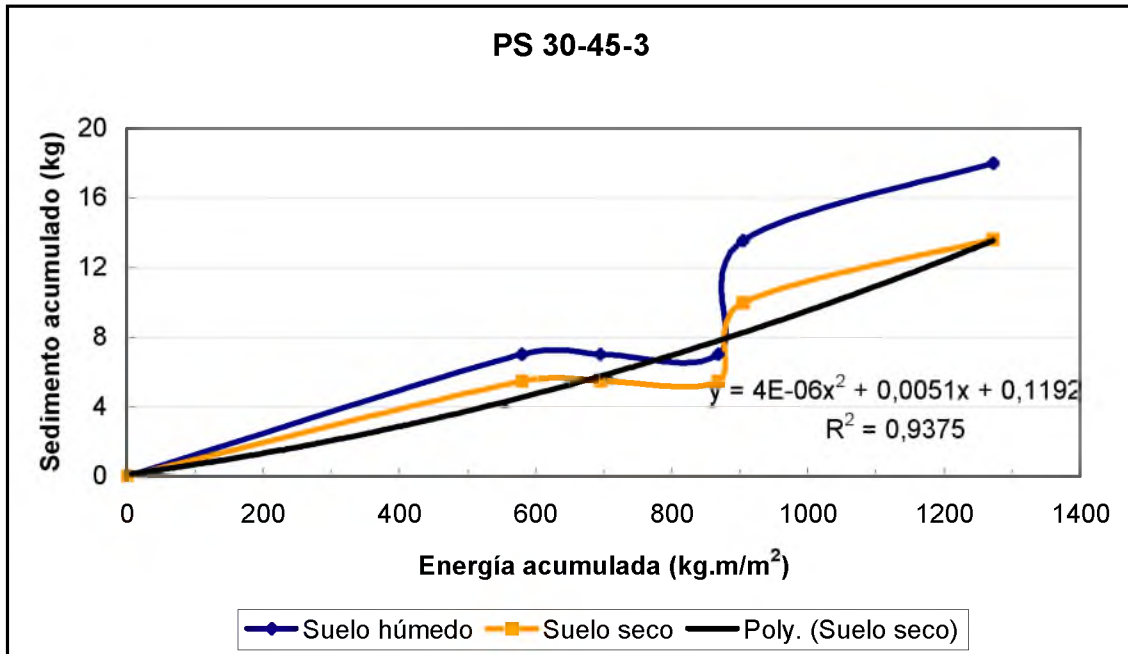
Figura 4.37. Variación de la energía de la lluvia y su influencia en la producción de sedimentos con respecto al tiempo de la parcela PS 30-45-3.

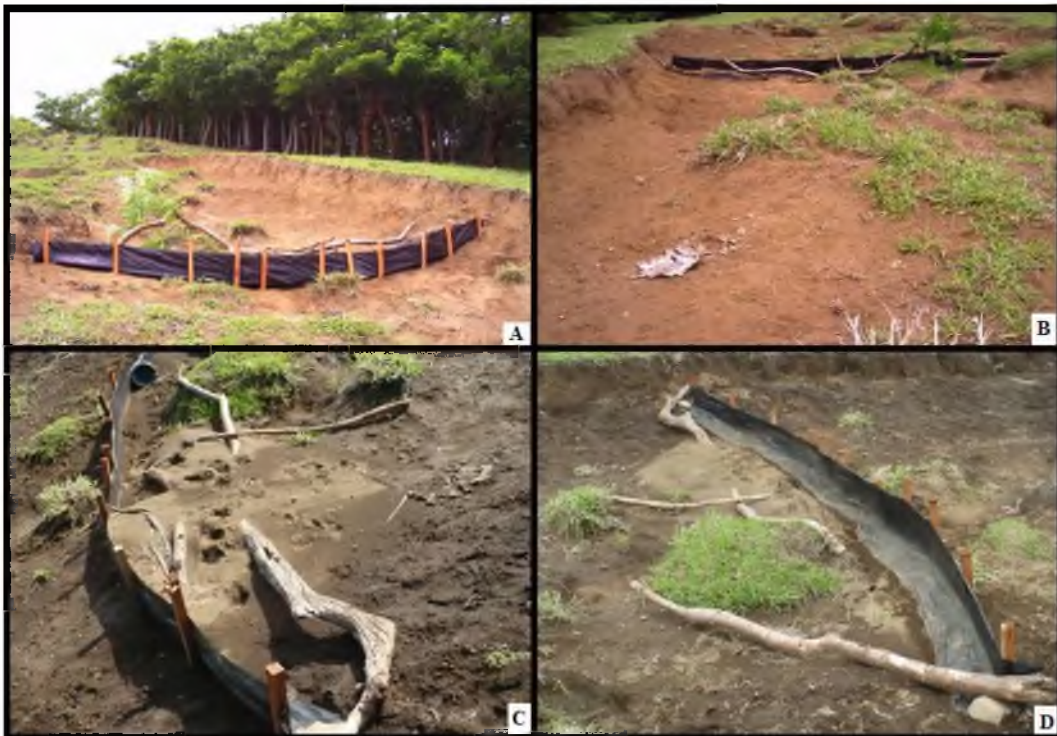
Figura 4.39. Parcela experimental IE ESTU. A, B) Vista de la parcela experimental donde se aprecia la formación de la cárcava. C) Acción de la geomembrana, retención del suelo erosionado en la cárcava. D) Geomembrana limpia para la cuantificación de nuevo material erosionado.

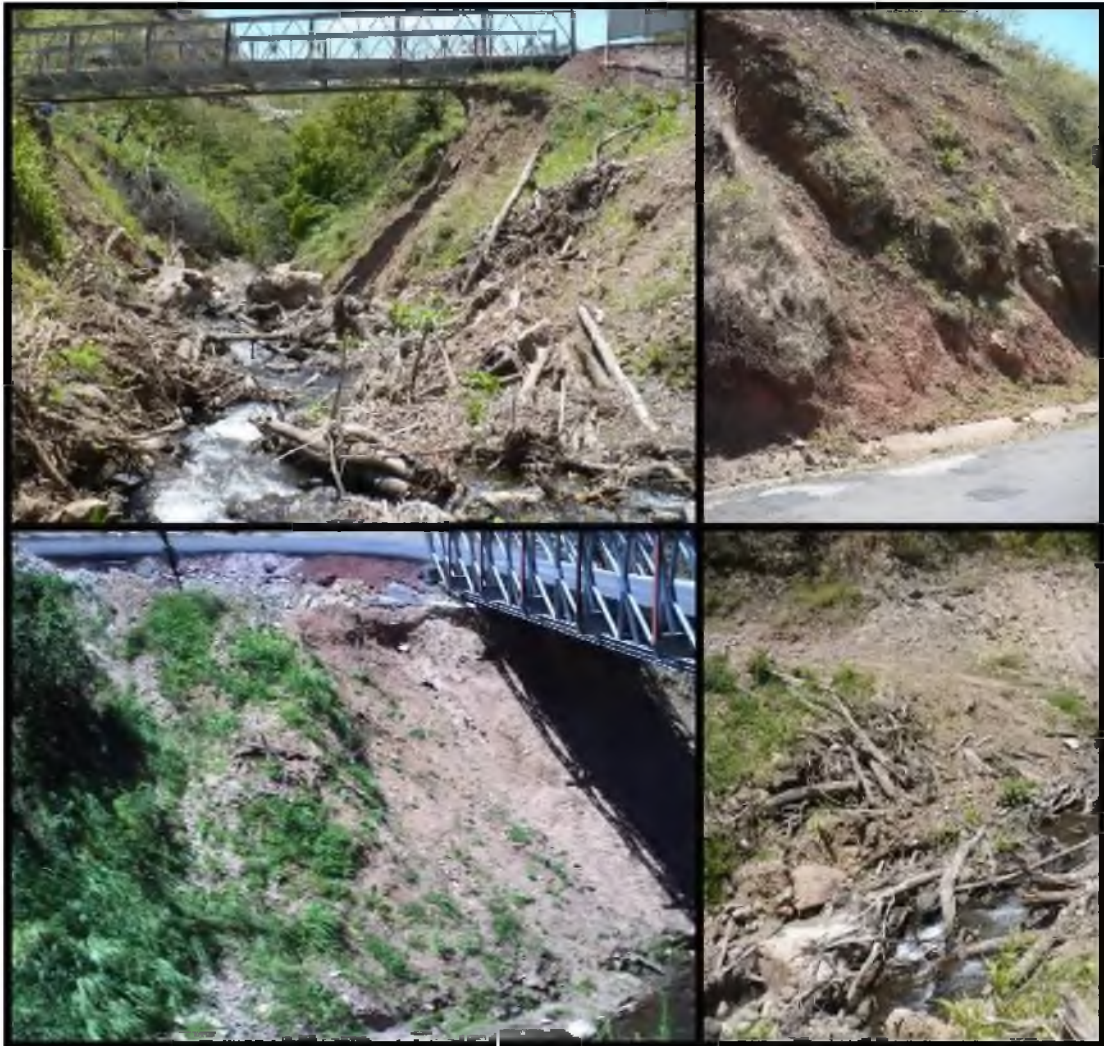
Figura 4.44. Estado de la ribera y el cauce de quebrada Grande en la zona del puente que comunica la comunidad del mismo nombre con Tilarán, Marzo 2009.

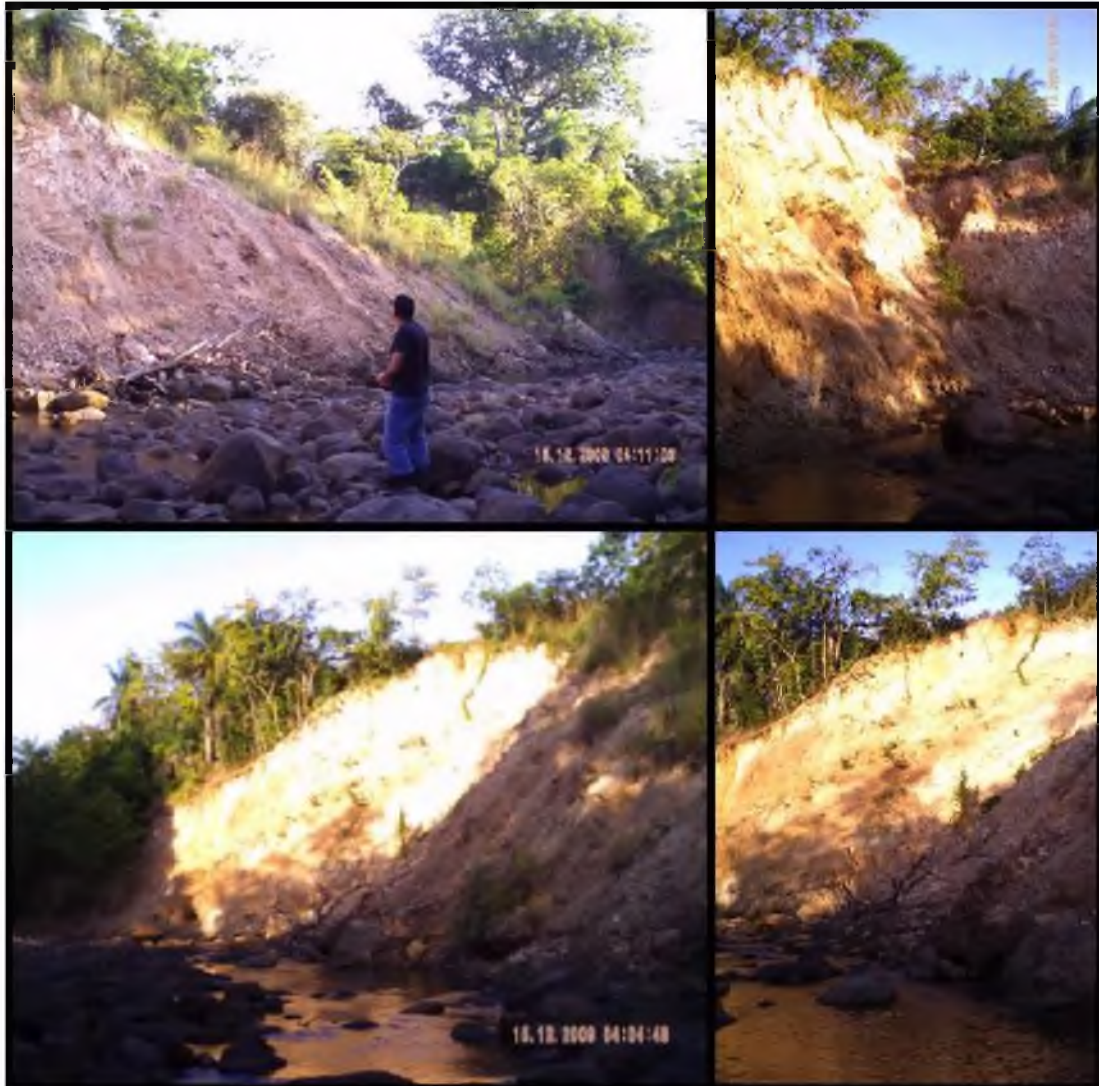
Figura 4.45. Movimiento en masa, con gran cantidad de suelo expuesto, sobre el cauce principal del río Santa Rosa, unos 300 m aguas arriba de la confluencia con quebrada Grande.

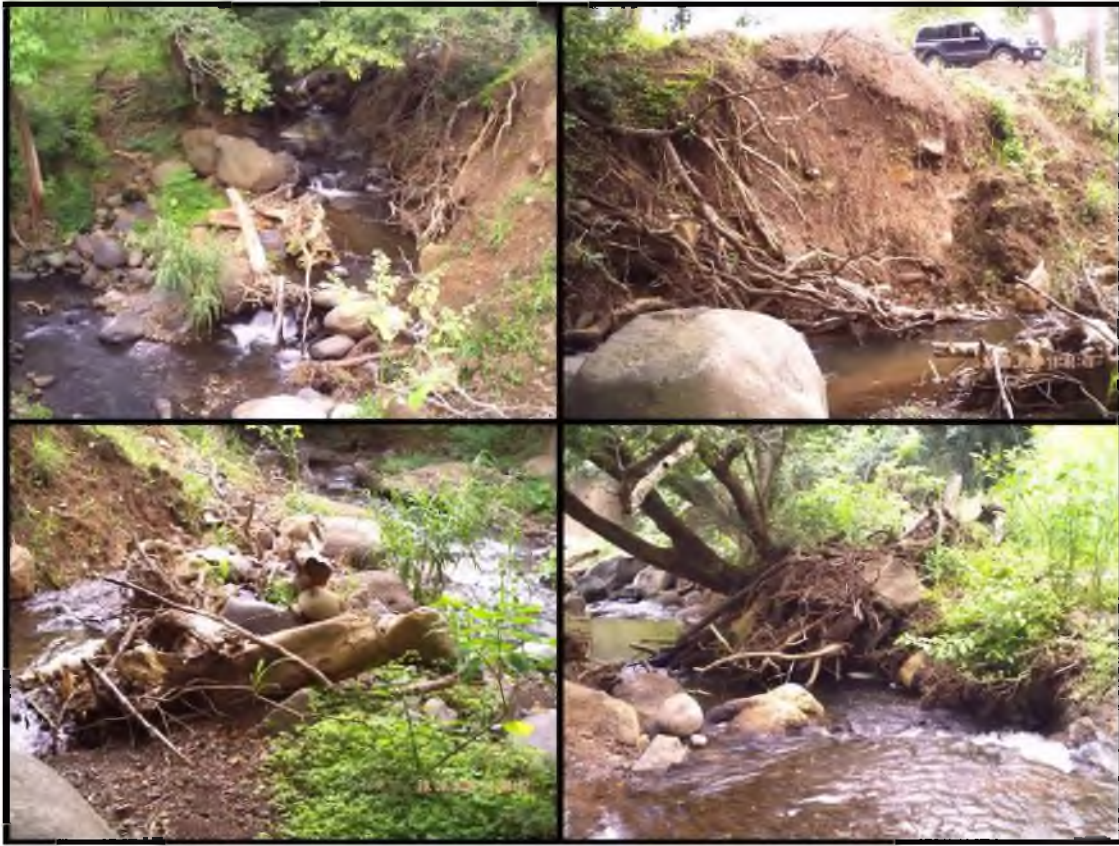
Figura 4.46. Zona inestable, con riesgo de movimiento en masa en la ribera de quebrada Qesera aledaña al puente de la ruta Tilarán –Líbano.

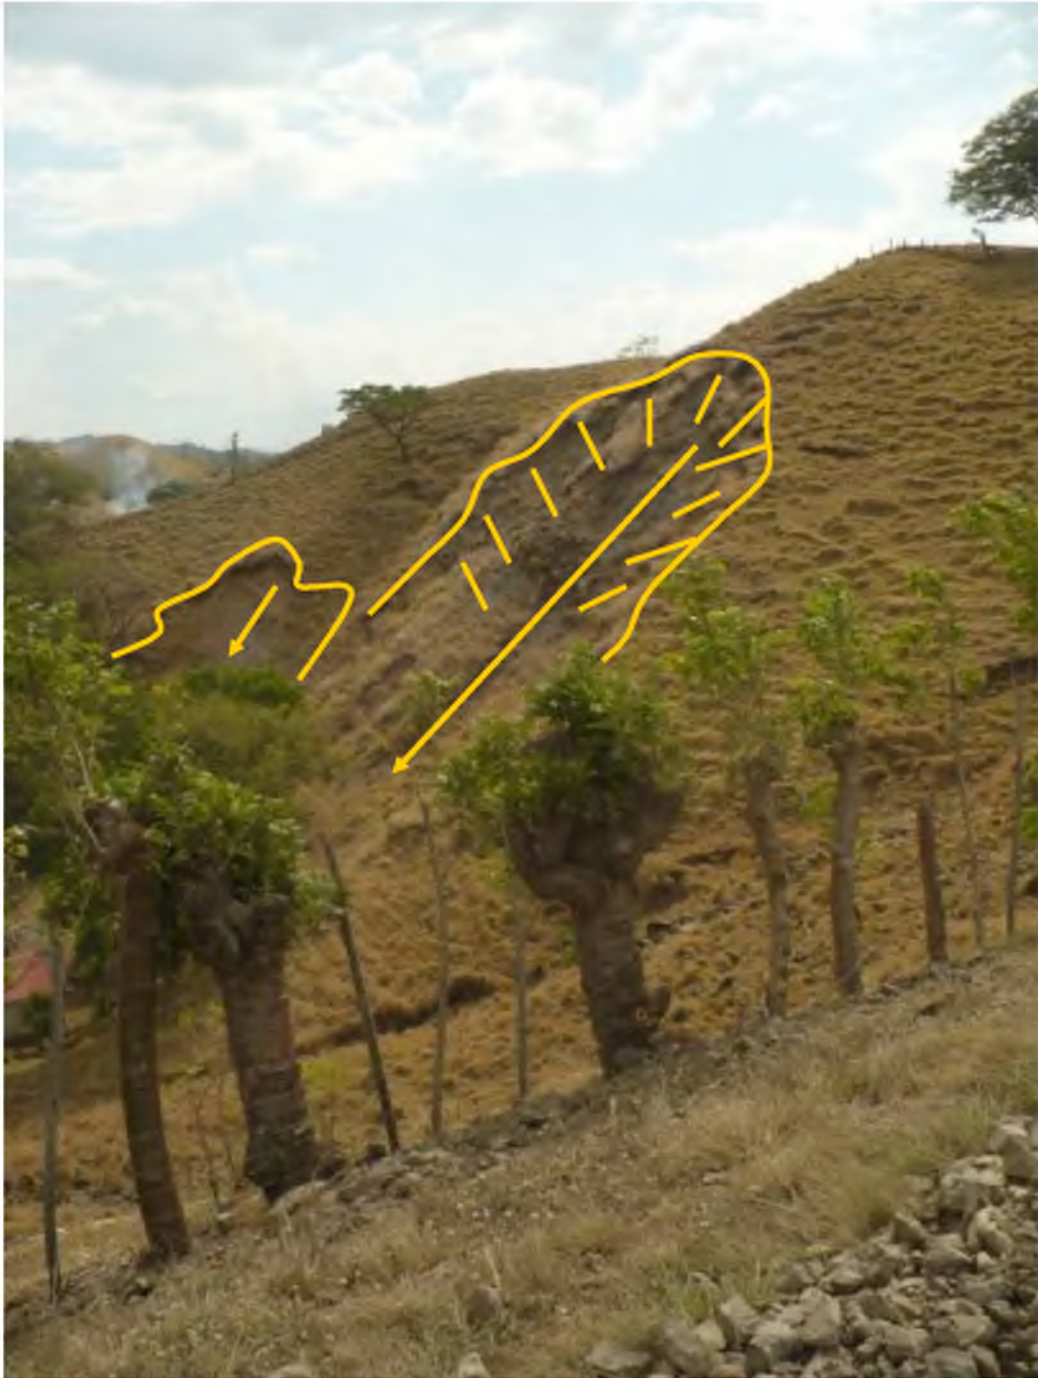
Figura 4.47. Deslizamiento presentado cerca del cauce de la quebrada Chiquiro en su margen derecho.

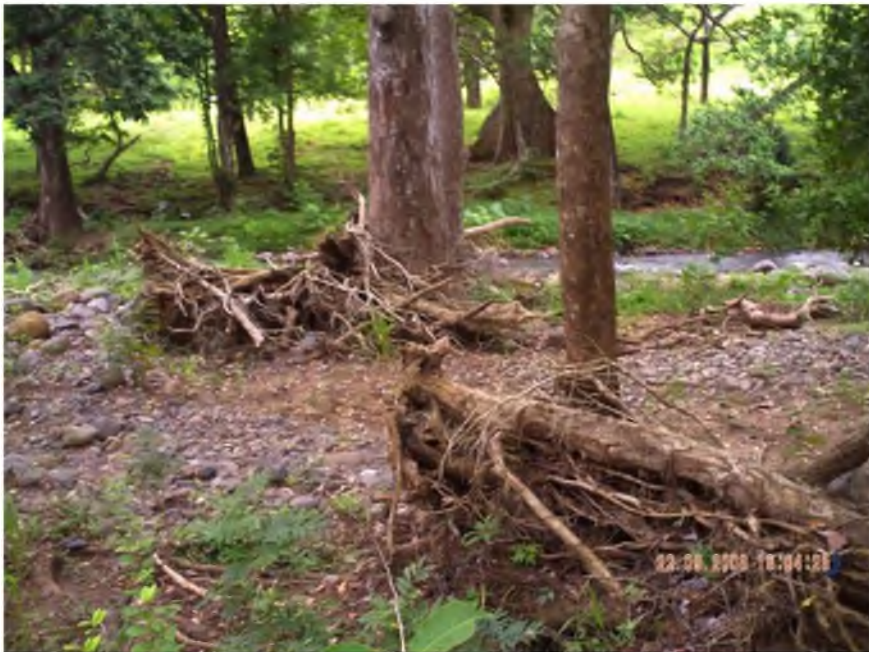
Figura 4.50. Troncos, arena y piedras, acumulados en el cauce de quebrada Grande aguas arriba de su confluencia con el río Santa Rosa.

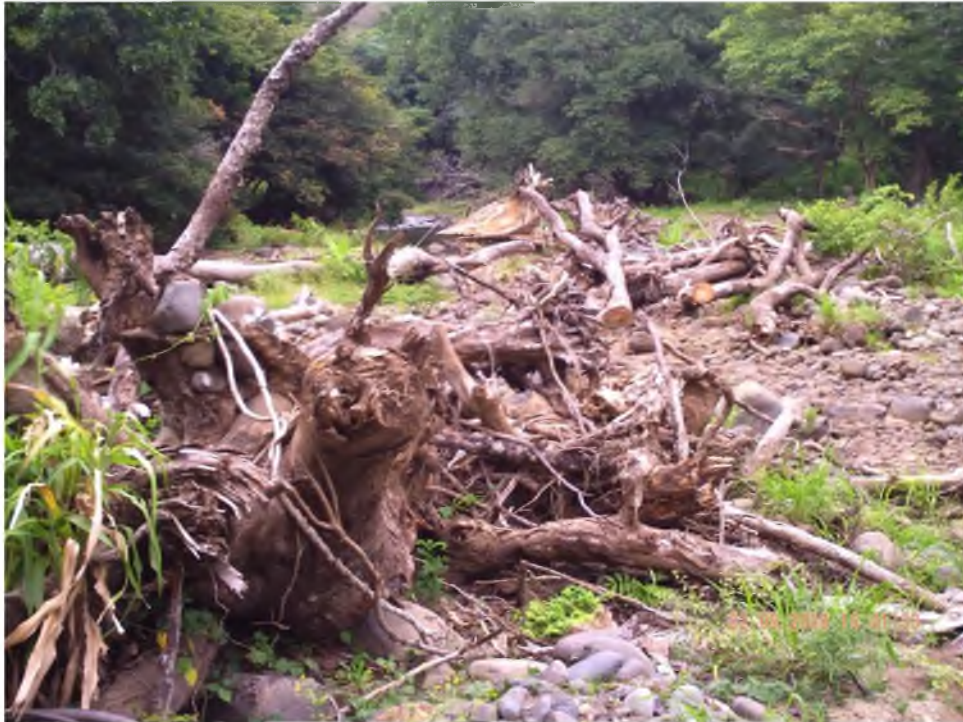
Figura 4.51. Troncos de gran tamaño, dejados durante el invierno anterior en la confluencia del río Santa Rosa y quebrada Grande.

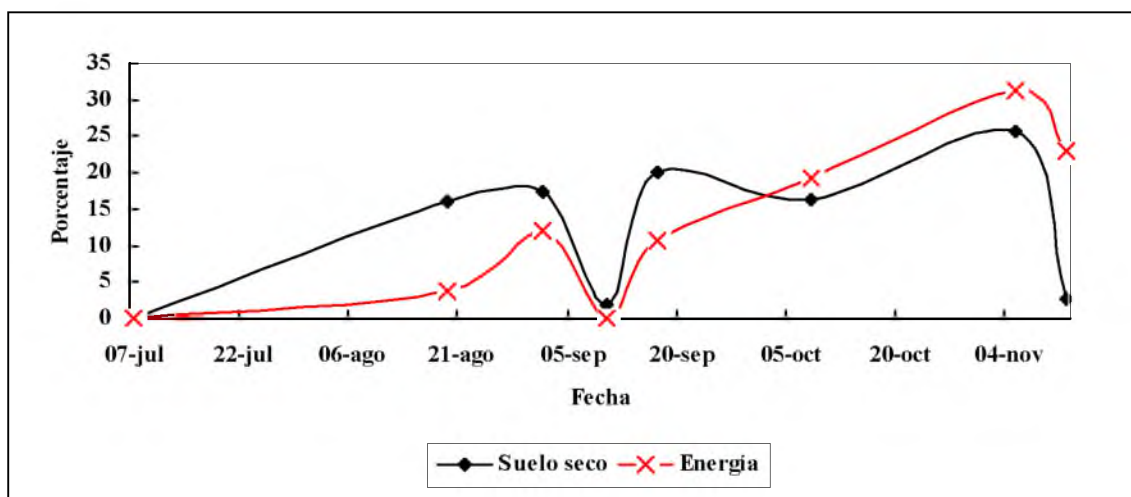
Variación de la energía de la lluvia y su influencia en la producción de sedimentos con respecto al tiempo de la parcela PS 30-45-2.

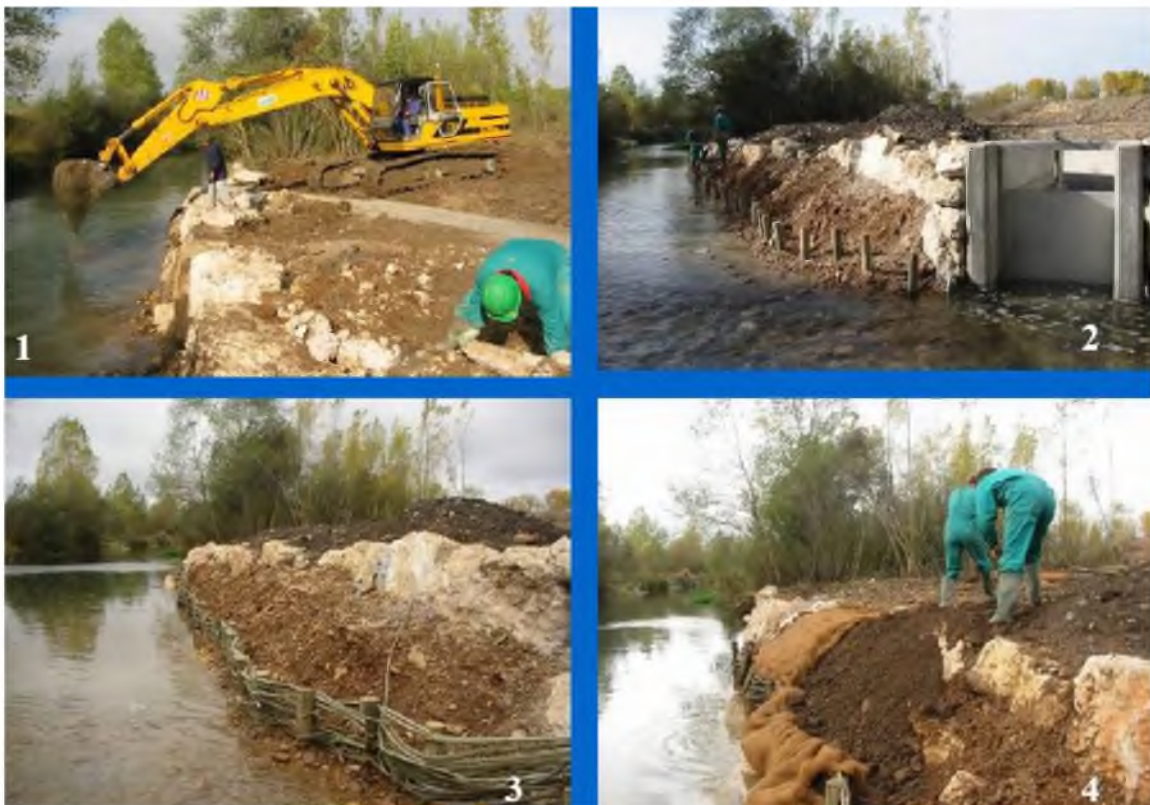
Primeras fases del proceso de estancillado combinado con utilización de geotextiles.

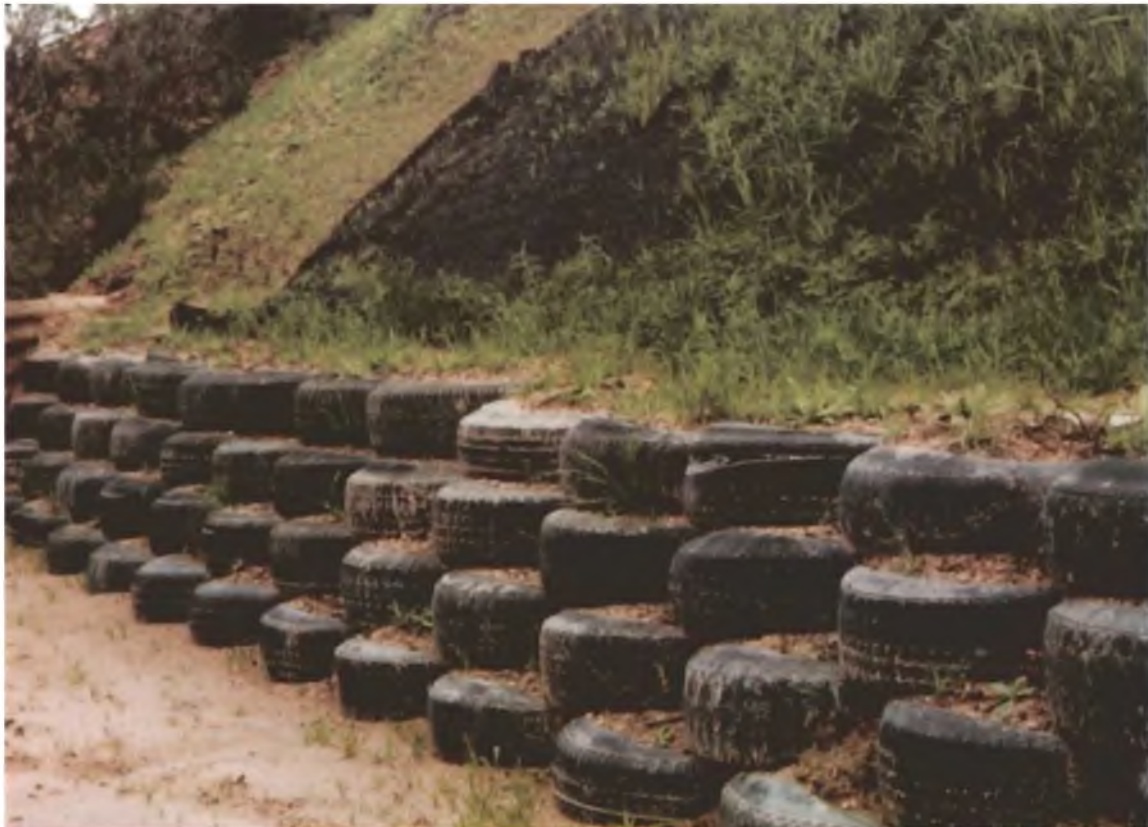
Ejemplo de barrera de retención utilizando llantas y geomembranas.

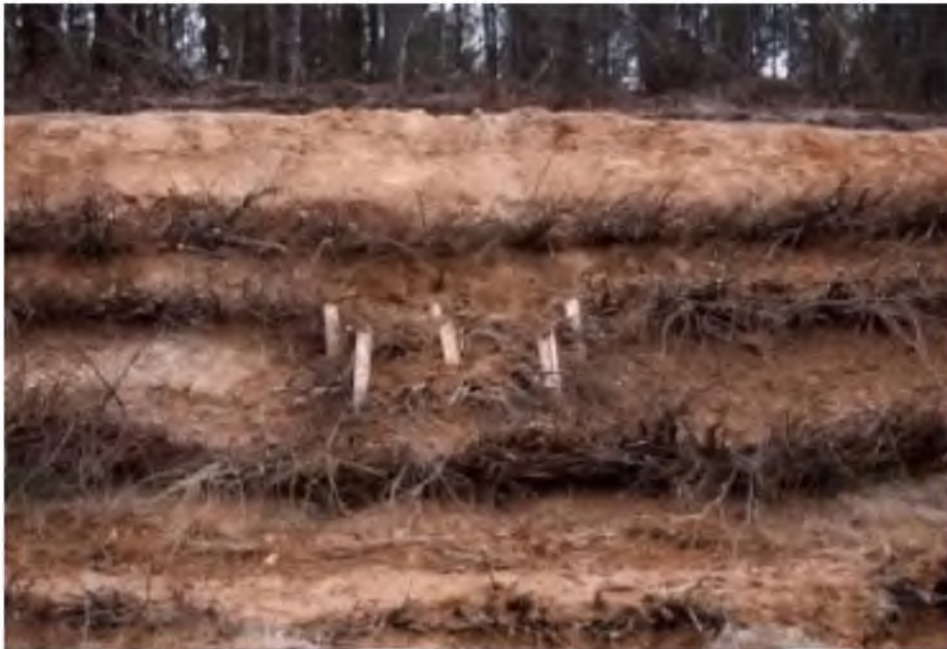
Fajinas en pendiente de moderada a fuerte después de su instalación.

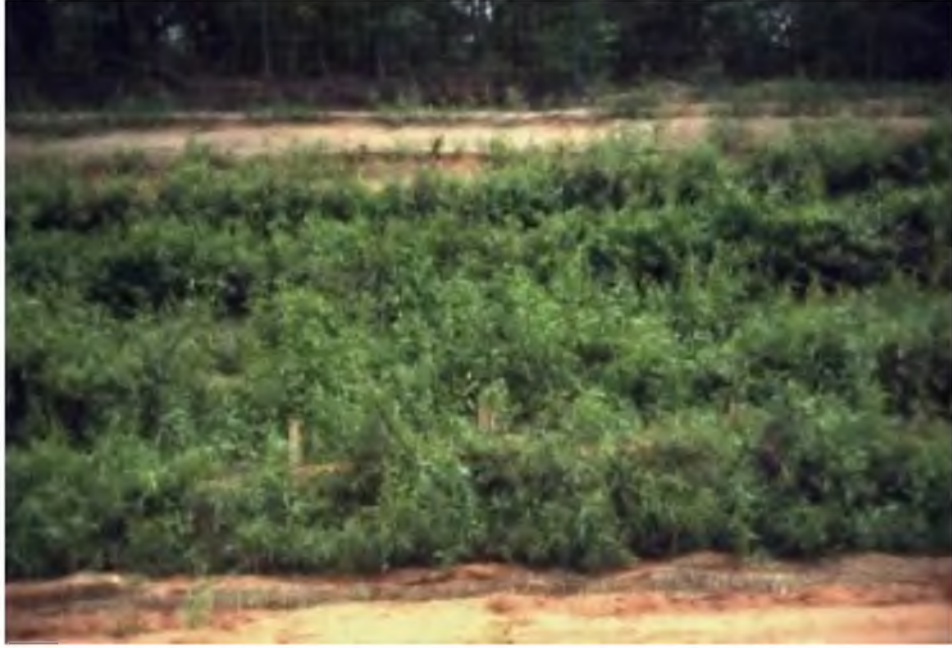
Sistema de fajinas ya establecido con regeneración de la cobertura vegetal.

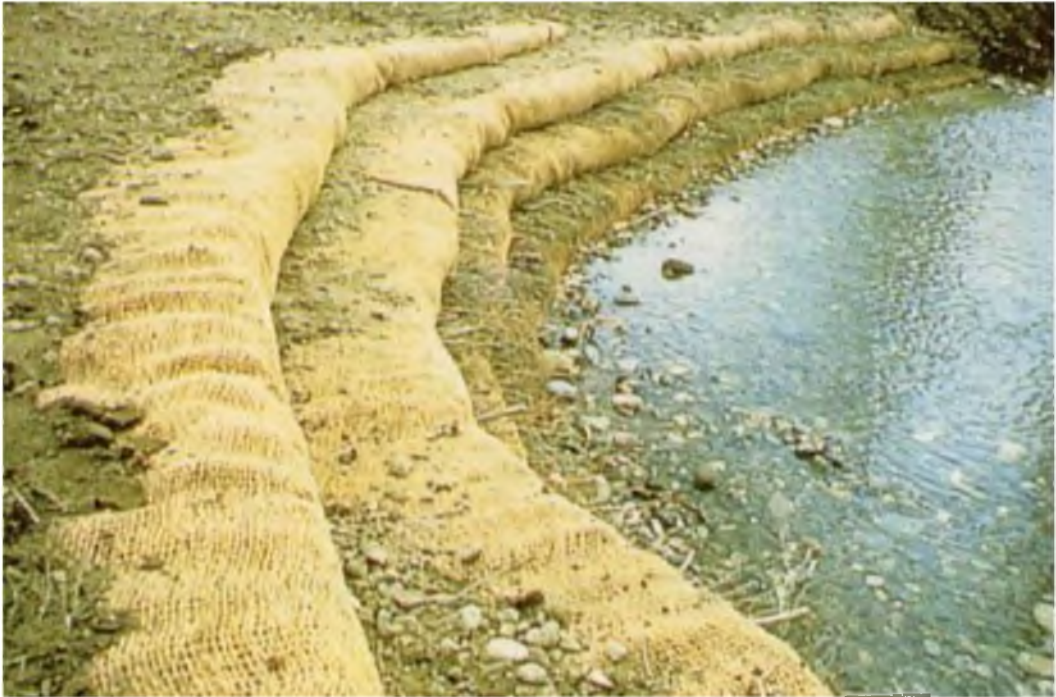
Ejemplo de utilización del sistema de tierra reforzada en combinación con estacas de vegetación.

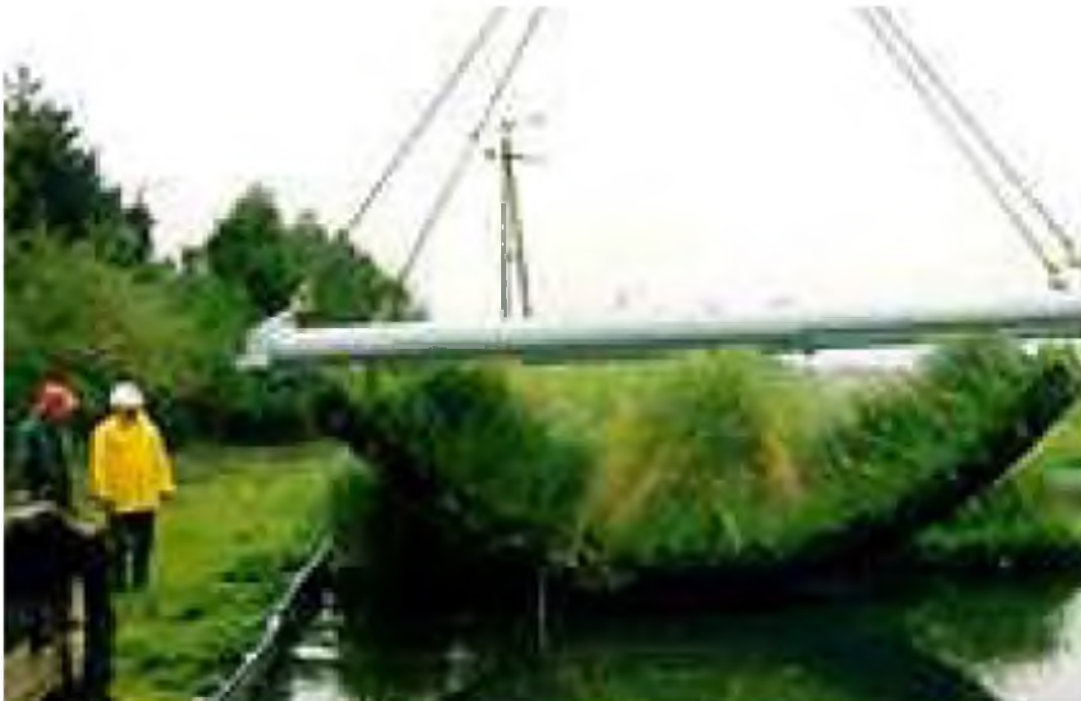
Gavión pre vegetado durante su instalación.
