**Universidad de Costa Rica**  
**Facultad de Ingeniería**  
**Escuela de Ingeniería de Biosistemas**

**EVALUACIÓN DE LAS PRINCIPALES NACIENTES EN LA PARTE ALTA DE  
LA MICROCUENCA DE LOS RÍOS BOSTON Y GONGOLONA DEL CANTÓN  
DE ABANGARES, COSTA RICA.**

**Trabajo Final de Graduación**

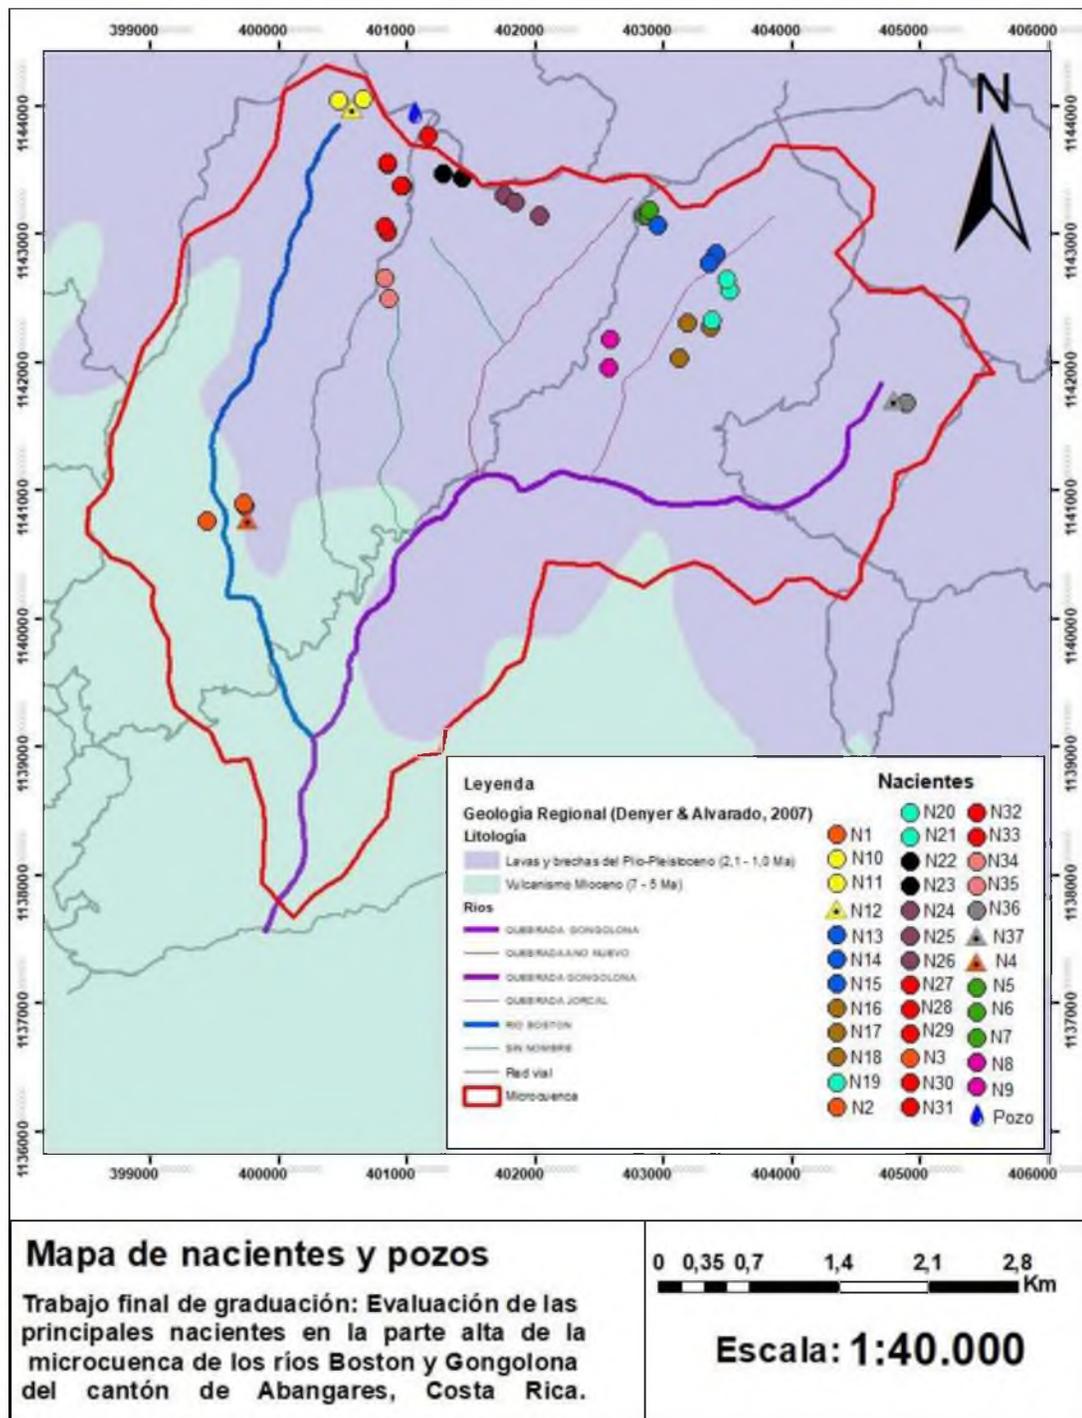
Figura 10. Mapeo de las 37 nacientes y 1 pozo en la microcuenca de los ríos Boston y Gongolona.

En el mapa anterior, se puede apreciar como las nacientes identificadas coinciden con las zonas de la caracterización geológica previa; correspondientes a formaciones de roca ígnea volcánica del Pilo-Pleistoceno y Mioceno. Acorde con Quirós (8), dichas formaciones geológicas al ser producto de la solidificación del magma, crean segmentos de roca dura con baja porosidad y dificultad de infiltración del agua; lo cual favorece el establecimiento de las nacientes.

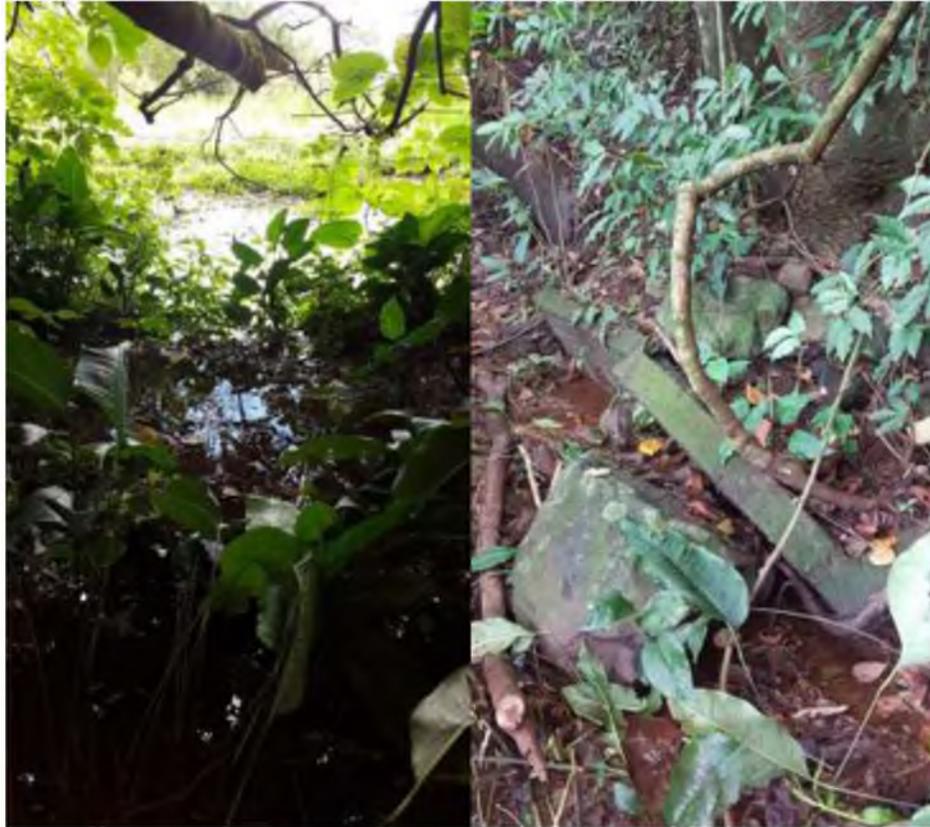
La naciente N37 tampoco se encuentra captada y es de tipo suampo, es decir, el agua se encuentra estancada alrededor.

Figura 12. Fotografía de la Naciente N37.

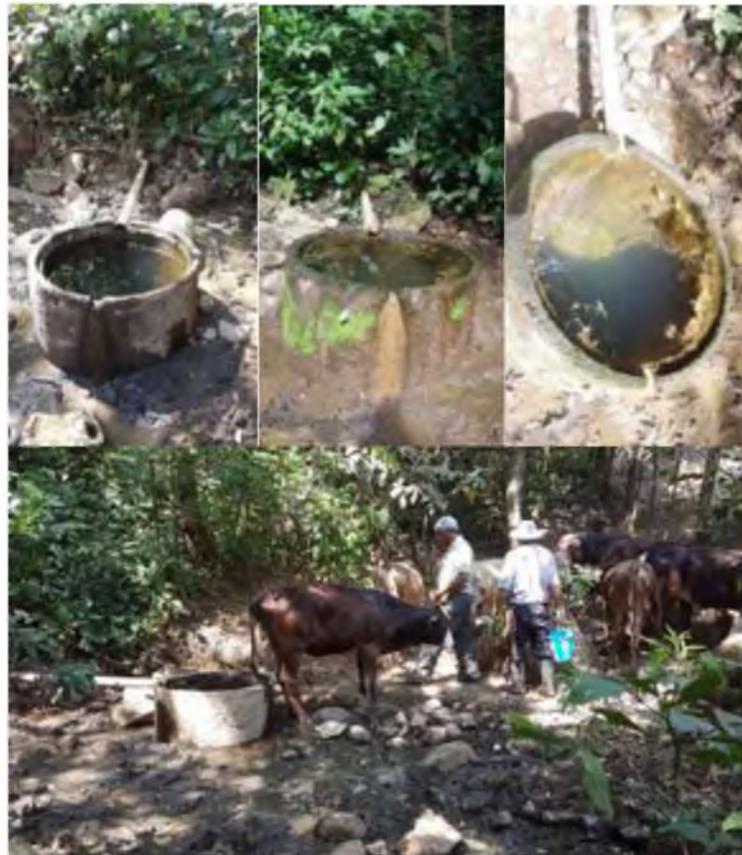
El estado de la captación de la naciente N22 es malo. Esto se debe a que la naciente nace en el suelo se encuentra enterrada con lirios alrededor y pese a que está almacenada en un depósito de concreto no posee ninguna tapa. Mediante tuberías de 1 y 3 pulgadas se conduce el agua hasta la captación a 3 m de donde nace. En cuanto al uso del suelo, en los 100 m alrededor de la naciente, lo que predomina son pastos y área inundada con lodo. La naciente N22 fue aforada en la salida en la captación tanto en época lluviosa como en época seca, resultando un promedio de 0.026 L/s y 0.052 L/s; respectivamente.

Figura 13. Fotografías de la Naciente N22.

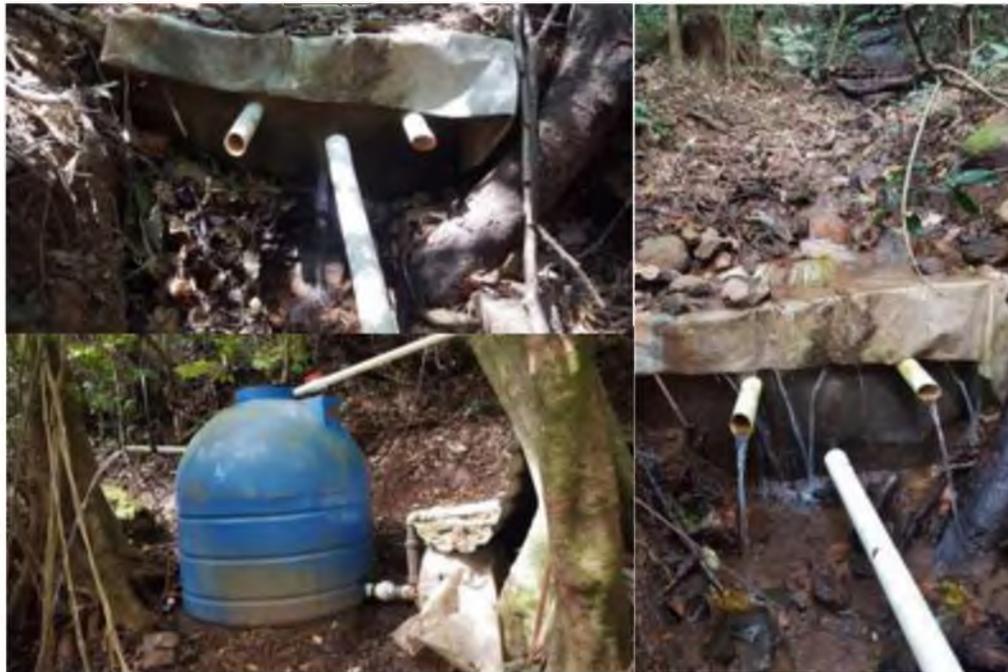
La naciente N23 presenta una captación regular. Ya que cuenta con un tanque plástico de almacenamiento azul y tubería empleados en un antiguo proyecto de hortalizas. Está captada en concreto con una tapa de lata recubierta con una manta plástica y piedras que la sujetan. La naciente nace a 20 m aguas arriba del tanque y ahí fue aforada; presenta tuberías de  $\frac{3}{4}$  y 1 pulgada. En los 100 m alrededor de la naciente, lo que predomina son pastos y bosque secundario. La naciente N23 fue aforada aguas arriba de la captación, reportando en época lluviosa un valor de 0.458 L/s y en época seca 0.182 L/s. Además se recolectó una muestra de 1 L para realizar los análisis de calidad de agua en el laboratorio para cada una de las dos estaciones.

Figura 14. Fotografías de la Naciente N23

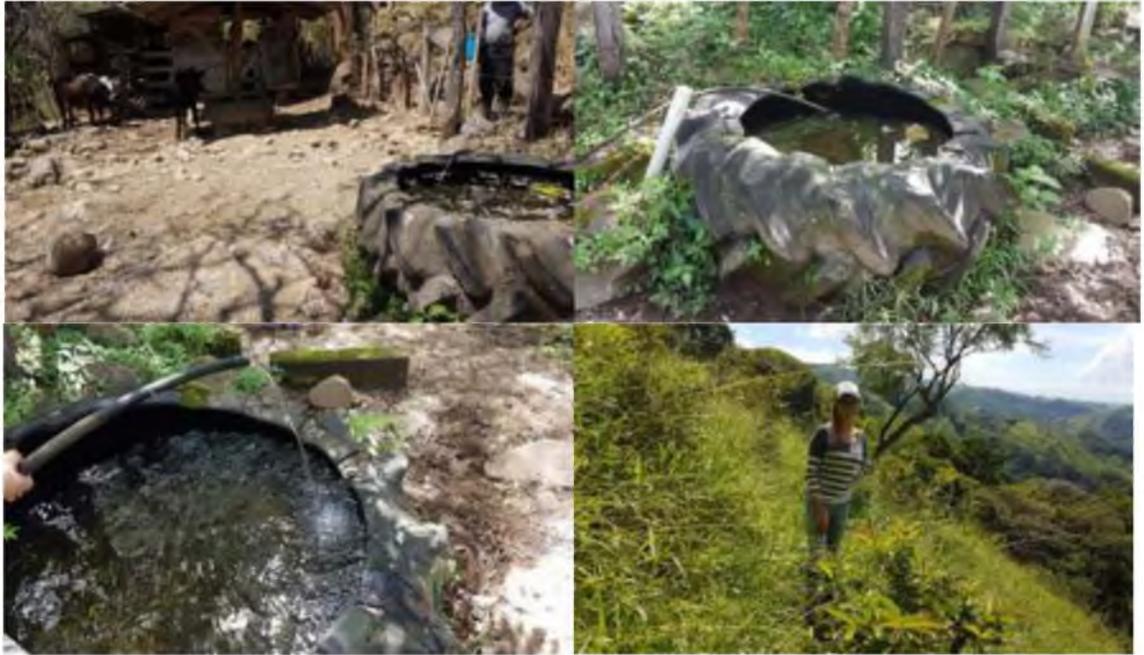
La naciente N24 nace desde el suelo en potrero y es conducida por medio de una tubería de media pulgada hasta el establo; donde es almacenada en una llanta vieja de maquinaria pesada. Por lo que el estado de esta captación es malo ya que es rustica sin ningún tipo de seguridad y en la zona alrededor hay lodo y pastizales. Esta naciente fue aforada en la captación durante los meses de octubre y febrero, en los cuales se reportaron valores de 0.093 L/s y 0.031 L/s; respectivamente. Además, se tomó una muestra de agua para realizar el análisis posterior en el laboratorio.

Figura 15. Fotografías de la Naciente N24.

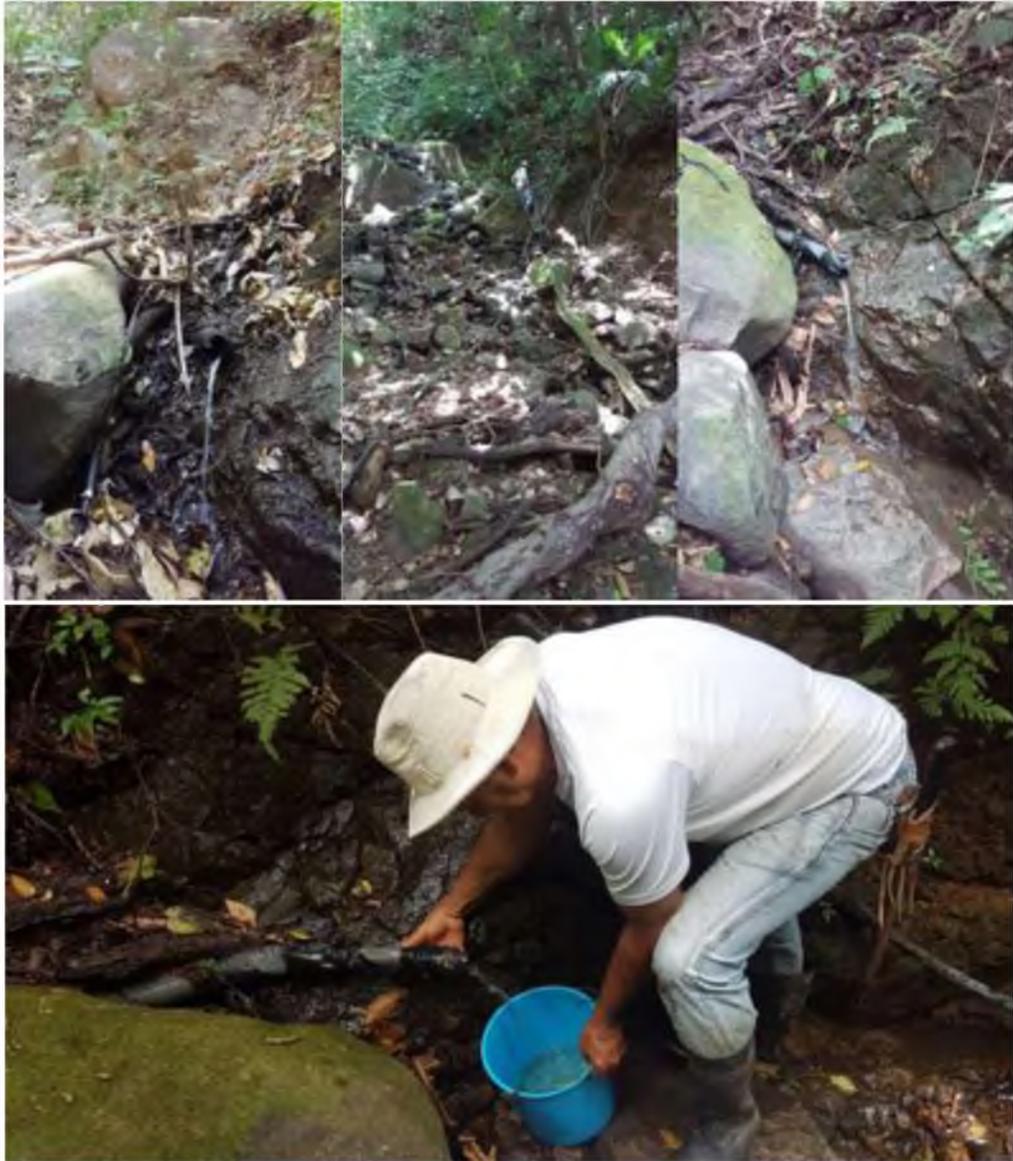
La naciente N25 fue la de mayor difícil acceso, ya que se ubicaba en una zona muy quebrada, esta nace en roca y el propietario la distribuye mediante tubería de una pulgada. Por lo que no presenta captación en concreto y se cataloga como mala. Dicha naciente fue aforada en la toma de esta tubería desde donde nace y se reportaron valores de 0.090 L/s en época lluviosa y 0.059 L/s en época seca. Alrededor de la naciente hay pastizal y bosque secundario.

Figura 16. Fotografías de la Naciente N25.

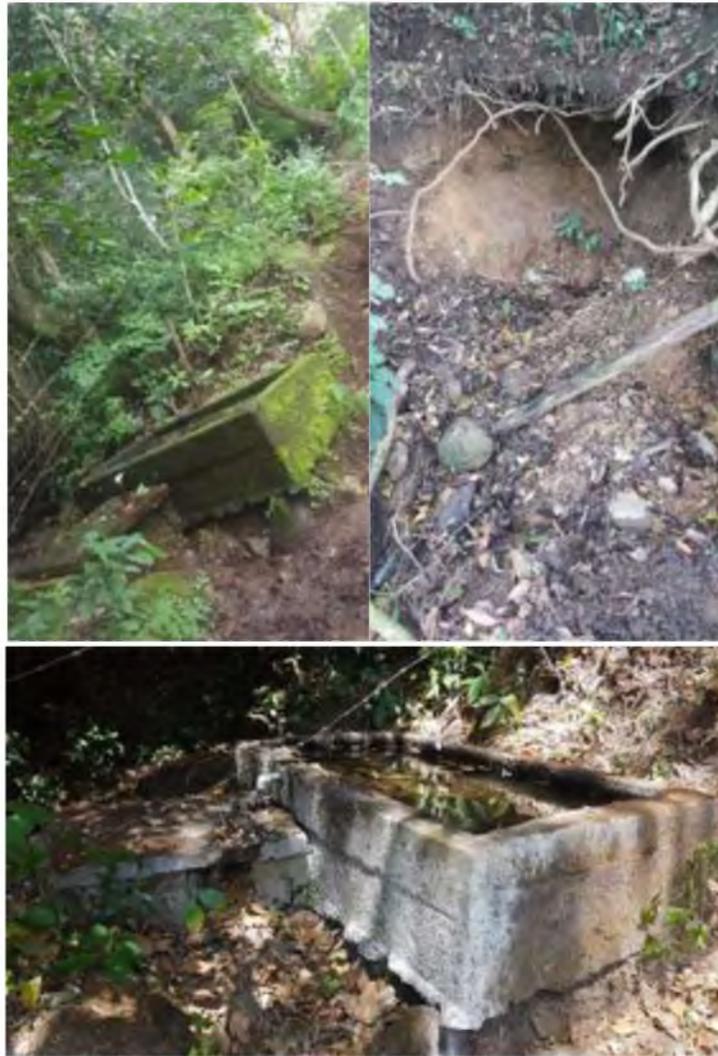
La naciente N26 presenta un estado de la captación muy bueno, ya que dicha captación es de concreto, alrededor está limpia y permite el caudal ecológico mediante un depósito de rebalse. Dicha naciente brota desde el suelo a 15 m aguas arriba de donde se localiza la captación. Cuenta con tubería de  $\frac{3}{4}$  y una pulgada. Fue aforada desde la captación y se reportaron valores de 0.155 L/s en época lluviosa y 0.047 L/s en época seca.

Figura 17. Fotografías de la Naciente N26.

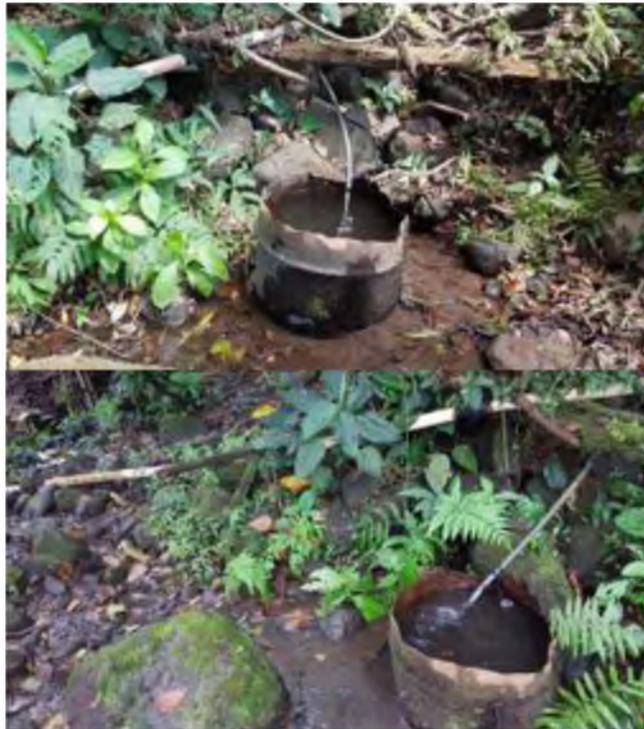
El uso actual de esta naciente es para consumo humano y agropecuario. Ya que desde donde nace el agua es conducida por tubería de 3 pulgadas hacia una de las casas de habitación dentro de la propiedad y otra tubería de media pulgada da abasto al ganado. Antes alrededor de la naciente existía un trapiche por lo cual en su momento también fue empleada como fuente de uso agroindustrial.

Figura 18. Fotografías de la Naciente N27.

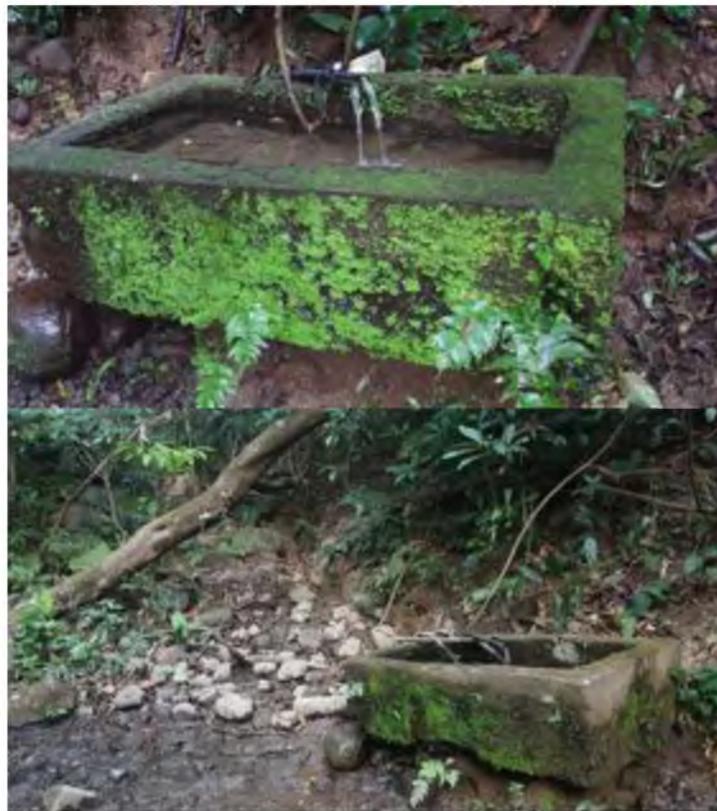
La naciente N28 nace en roca a 8 m aguas arriba de donde se encuentra captada en concreto y es abastecida mediante 3 tuberías subterráneas de  $\frac{1}{2}$  pulgada. Su captación se cataloga como regular, ya que pese a estar captada en concreto no cuenta con tapa. Es empleada para consumo del ganado y alrededor predomina el boque tipo galería, lodo, hojas secas y pastizales. Fue aforada en la captación durante la época lluviosa y la época seca, reportando valores de caudal de: 0.242 L/s y 0.086 L/s; respectivamente.

Figura 19. Fotografías de la Naciente N28.

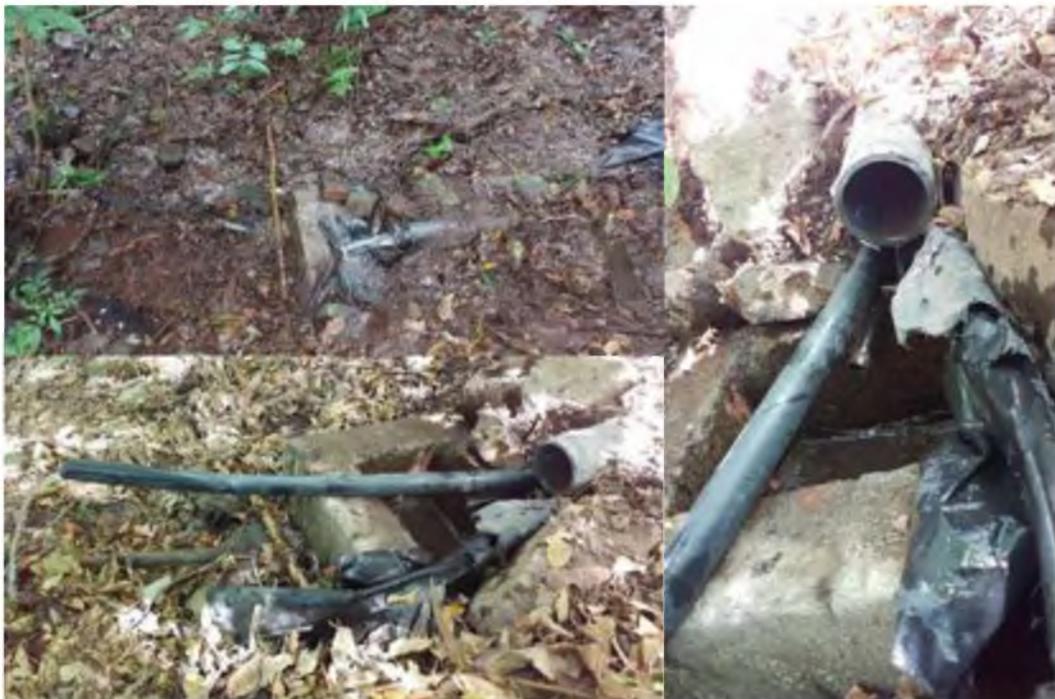
La naciente N29 se ubica continuo a la N31. Nace en el suelo y ahí mismo es captada en concreto y es abastecida mediante tuberías de 3, 2 ½ y ½ pulgadas. Por lo que su captación se cataloga como regular ya que la cubren con plástico y piedras. Alrededor de la naciente predomina bosque galería y pastizales. Su uso es meramente para abastecimiento del ganado. Dicha naciente fue aforada a la salida de la tubería y reportó valores de caudal de 0.426 L/s en época lluviosa y 0.086 L/s en época seca.

Figura 20. Fotografías de la Naciente N29.

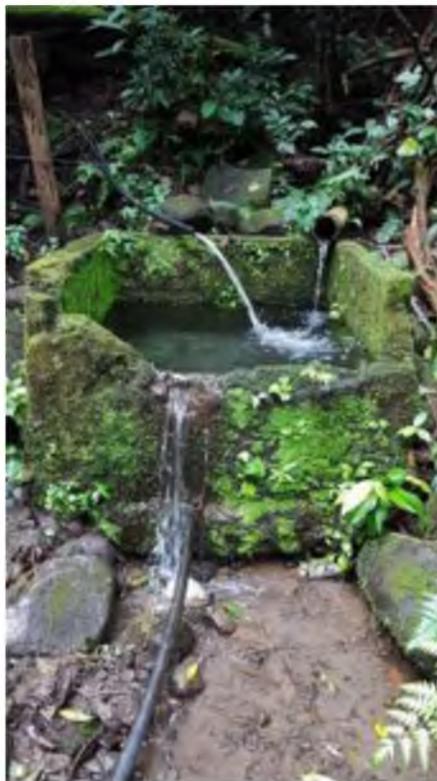
La naciente N30 nace en el suelo bajo las rocas a 5 m aguas debajo de donde está captada en concreto y abastecida mediante tubería de 1 pulgada. Su captación se cataloga como mala, ya que pese a estar captada en concreto, la captación se ve bastante deteriorada, no posee seguridad y no tiene tapa. Alrededor presenta bosque tipo galería, hojas secas y lodo. Es utilizada para abastecer al ganado. Fue aforada en la captación durante los meses de octubre y febrero, registrando valores de 0.500 L/s y 0.127 L/s; respectivamente.

Figura 21. Fotografía de la Naciente N30.

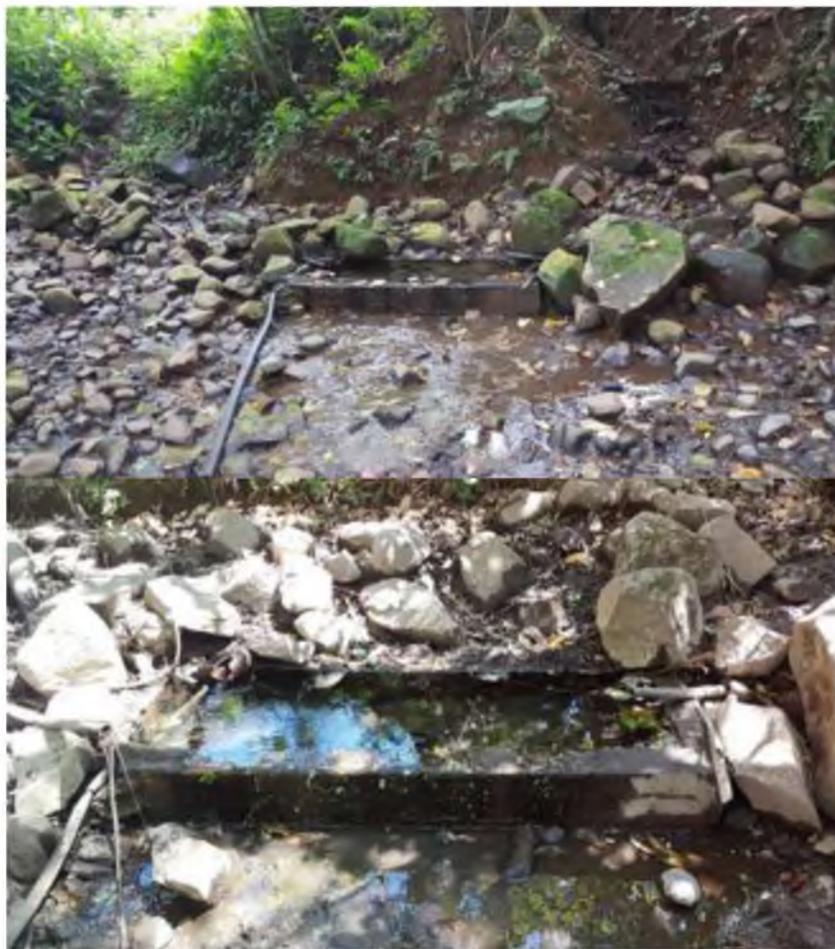
La naciente N31 nace en roca del suelo debajo de un árbol y se encuentra captada 2 m aguas abajo en concreto abastecida mediante tubería subterránea de 1 y 2 pulgadas. Por las mismas razones que la naciente N30, ésta naciente se cataloga como mala. Su uso actual es para abastecer al ganado. Alrededor de dicha naciente hay bosque secundario, lodo y pastizales. Fue aforada a la salida de la tubería en la captación en los meses de octubre y febrero; reportando valores de 0.385 L/s y 0.067 L/s; respectivamente.

Figura 22. Fotografías de la Naciente N31.

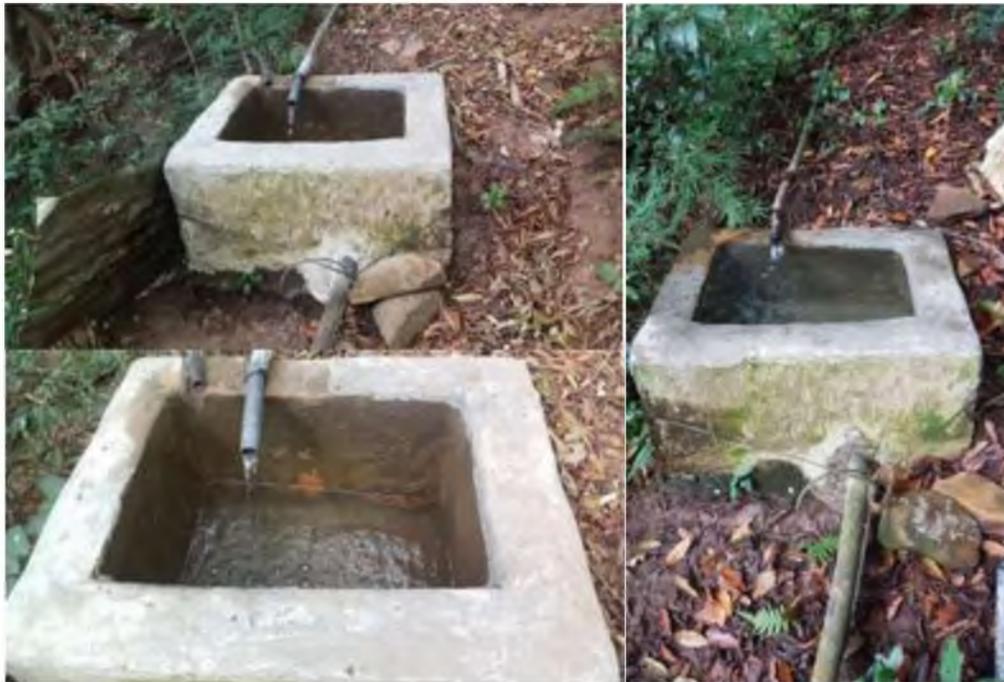
La naciente N32 nace en el suelo a 5 m aguas arriba de la captación. Presenta un estado de la captación muy bueno. Esto se debe a que está captada en concreto, con tapa sujeta con piedras y sin fugas. Alrededor se encuentra limpia de basura, hay presencia de hojas secas y lodo (época lluviosa) y el paso de los animales (vacas) es restringido gracias al cercado de alambre; el cual funciona como malla de protección. Esta naciente es empleada para consumo humano en la casa de habitación principal de la finca mediante una conducción de una pulgada. Alrededor de dicha naciente predomina el bosque tipo galería. Dicha naciente fue aforada en la captación y se registraron los siguientes valores para época lluviosa y época seca: 0.281 L/s y 0.090 L/s; respectivamente. Se obtuvo una muestra de agua para el posterior análisis de calidad en laboratorio.

Figura 23. Fotografías de la Naciente N32.

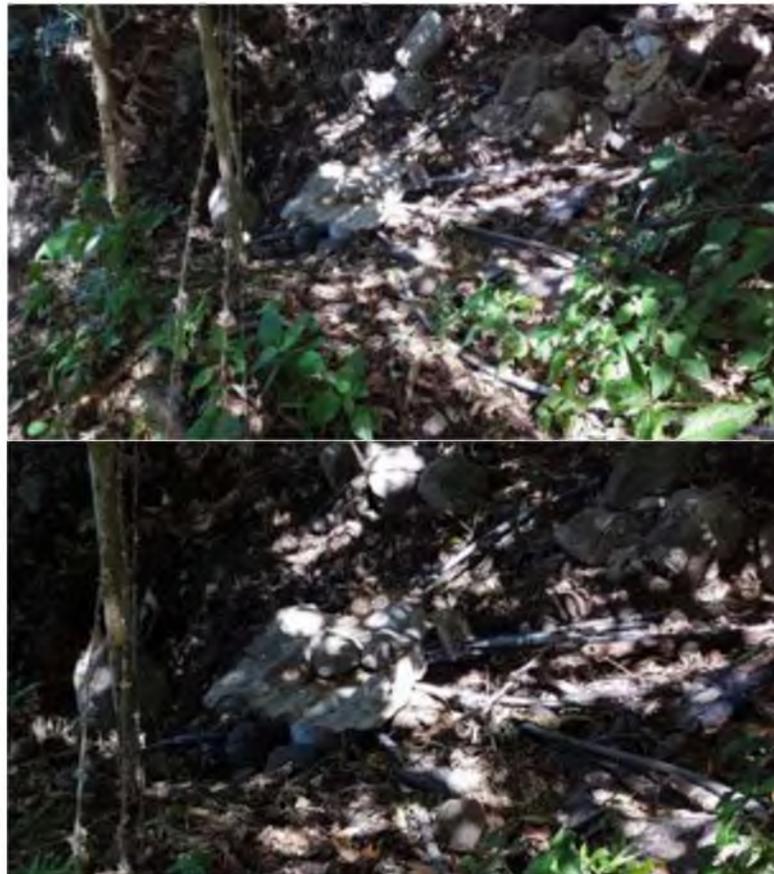
Esta naciente nace continuo a la naciente N32, en el suelo y es empleada para uso doméstico y consumo humano aguas abajo en una casa de habitación localizada en la finca de Yenory Arguedas. No fue posible aforarla en ninguna de las dos estaciones ya que su acceso es complicado (cercada con alambre y terreno con pendiente pronunciada, resbaloso y suelto). Posee una captación de concreto, recubierta por una lámina de zinc presionada con piedras, tuberías de conducción de 3 pulgadas y malla de protección; por lo que se cataloga como muy buena. Alrededor muestra las mismas condiciones que la naciente N32, lodo, hojas secas y bosque tipo galería. Su muestra fue tomada en la casa de habitación en la finca de Yenory Arguedas (aguas abajo) para los respectivos análisis de calidad en el laboratorio.

Figura 24. Fotografías de la Naciente N33.

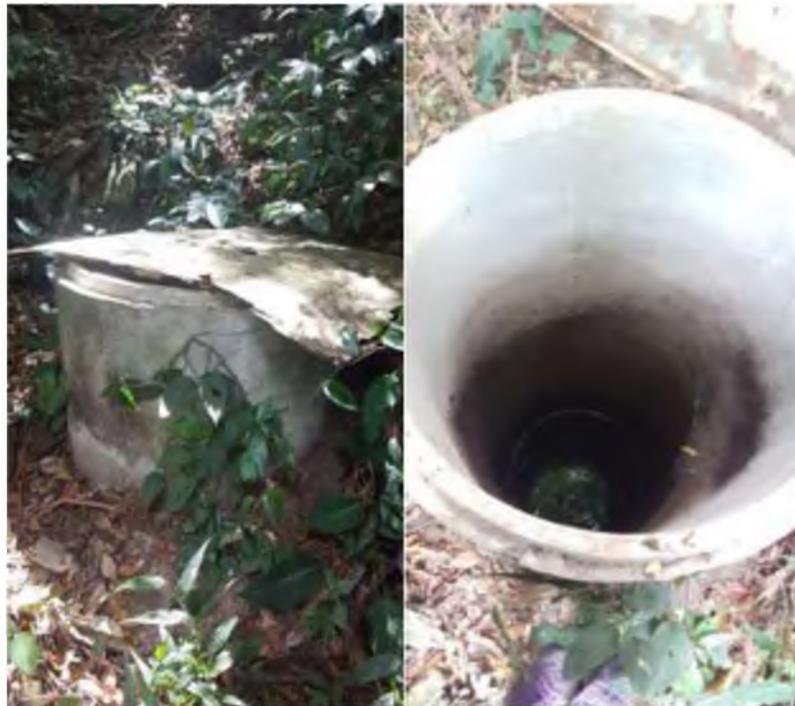
El pozo fue perforado con el fin de abastecer a la casa de habitación en caso de que la naciente N32 se seque. Se localiza a un costado de la carretera y su captación es de tipo artesanal, pese a que se empleó el uso de maquinaria para su elaboración y el material de contención son alcantarillas o tubos de concreto con una altura medida desde el fondo de 3.82 m. No posee una tapa con seguridad, los propietarios lo mantienen sellado mediante la presión de las piedras sobre láminas de zinc oxidadas. Dicha agua al mantenerse estancada, no fue posible aforarla en ninguna de las dos estaciones y presenta mal olor. Sin embargo, se tomaron dos muestras de agua (en época lluviosa y en época seca), las cuales fueron analizadas en el laboratorio. El nivel del agua en la época seca fue de 1.86 m.

Figura 25. Fotografías del pozo.

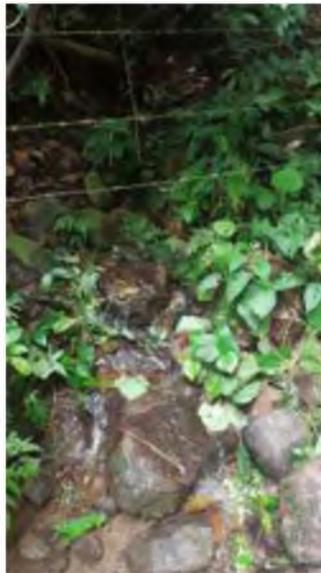
La naciente N16 nace en roca y actualmente no se encuentra captada. Su único uso es para consumo del ganado de engorde. Alrededor de la naciente hay bosque, charral y heces de vacas; por lo que no se encuentra resguardada y esto presenta un potencial riesgo de contaminación. No obstante, el propietario de la finca planea emplear esta agua para consumo humano en un rancho que se encuentra en construcción; por lo que fue muestreaba para realizar los análisis de calidad de agua en el laboratorio. Esta naciente fue aforada desde donde nace mediante el uso de un tubo con el fin de brindar dirección al flujo. Las mediciones puntuales de caudal se realizaron en 3 ocasiones, duramente los meses de agosto, octubre y enero; reportando los siguientes valores: 0.215 L/s, 0.588 L/s y 0.036 L/s; respectivamente.

Figura 26. Fotografía de la Naciente N16.

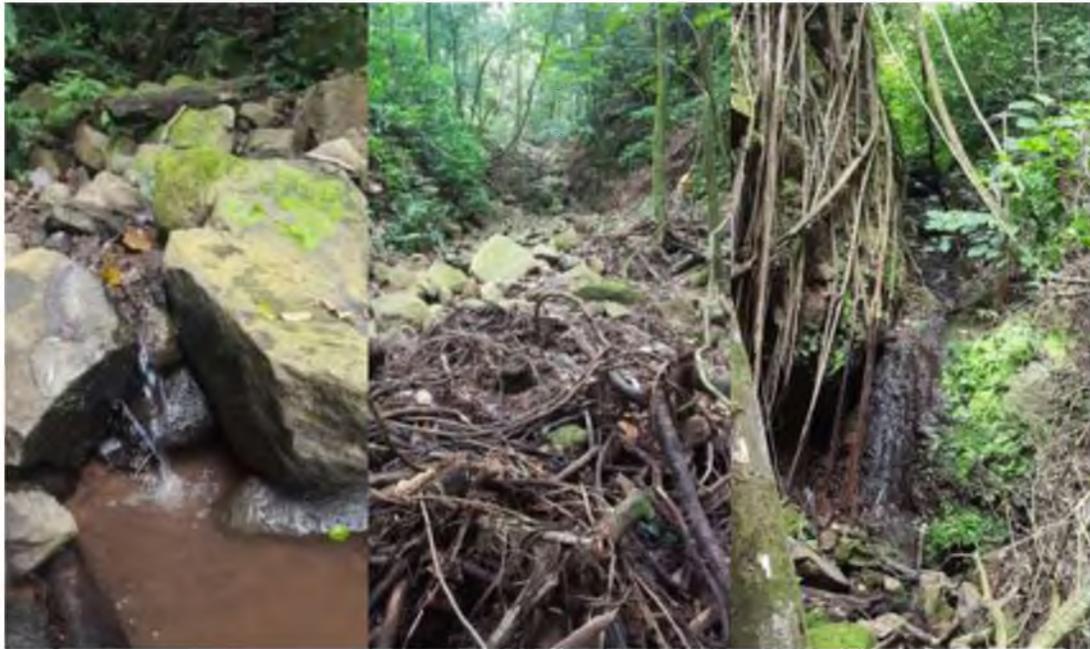
La naciente N17 nace en roca y presenta una caída de 400 m aproximadamente hasta el punto de aforo. Se ubica en medio del bosque, no se encuentra captada y el ganado se abastece de ella. Se empleó el uso de tubos con el fin de direccionar el flujo y logra el aforo volumétrico. También fue aforada durante los meses de agosto, octubre y enero, reportando caudales de: 0.146 L/s, 1.243 L/s y 0.064 L/s; respectivamente.

Figura 27. Fotografías de la Naciente N17.

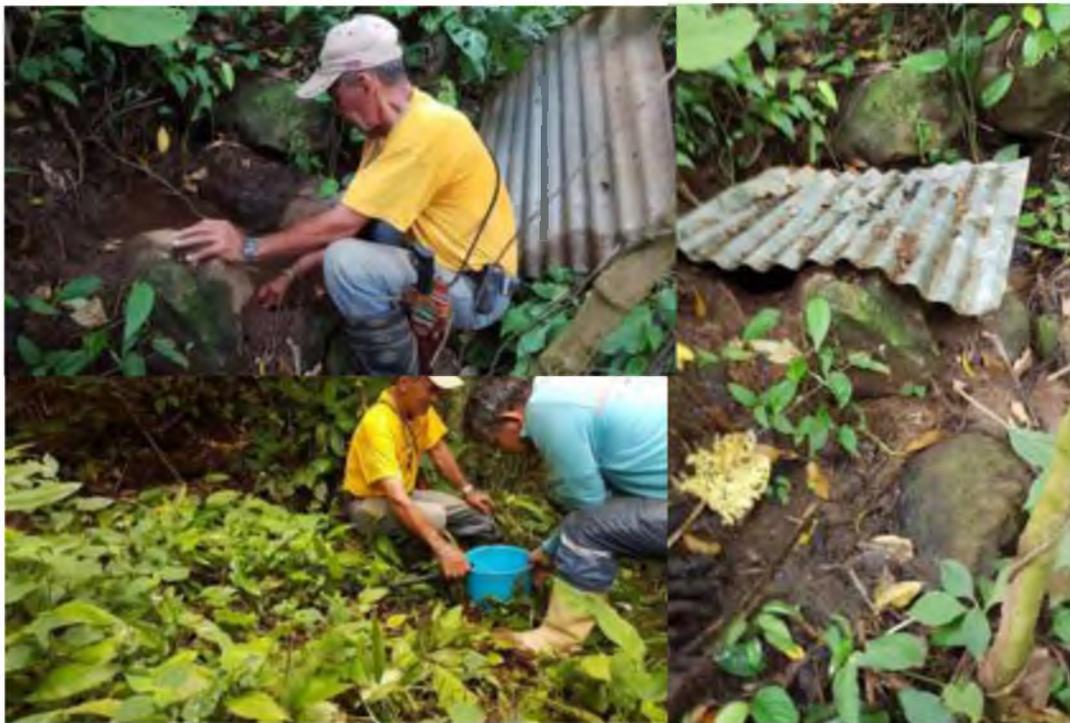
La naciente N18 es empleada principalmente para consumo del ganado. Dicha naciente nace en roca, se encuentra semi captada o captación rustica en la misma roca recubierta por láminas de zinc; por lo cual se cataloga como mala. Además, presenta tubería de ½ pulgada; la cual conduce el agua hasta el rancho del ganado. El punto de aforo de esta naciente es en el mismo lugar donde nace y se aforó durante los meses de agosto, octubre y enero: 0.156 L/s, 0.099 L/s y 0.130 L/s; respectivamente.

Figura 28. Fotografías de la Naciente N18.

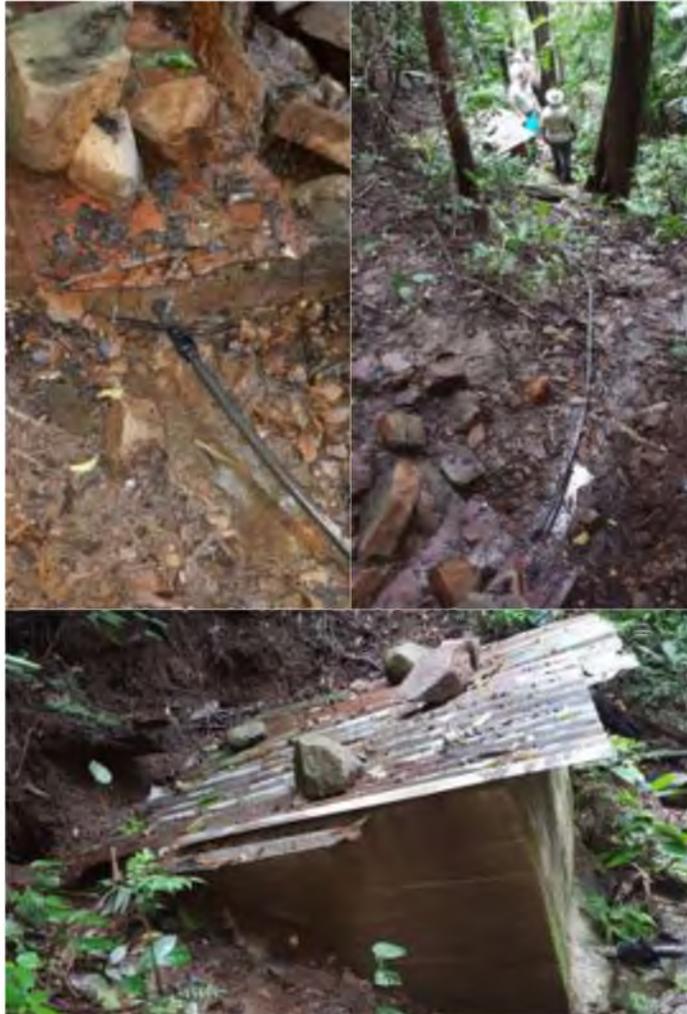
La naciente N34 nace en el suelo y se cataloga como captación regular. Esto se debe a que está captada en concreto, donde es conducida mediante tubería de ½ pulgada a 6 m aguas abajo hasta el tanque de captación (tapado con láminas de zinc). Dicha naciente fue aforada en el tanque de captación duramente los meses de octubre y febrero, resultando un valor de 0.207 L/s y 0.059 L/s; respectivamente. Alrededor de la naciente predomina bosque en regeneración tipo galería y charral. El agua es empleada para consumo humano y agropecuario, ya que abastece a la casa de habitación ubicada dentro de la finca y al ganado (en época seca), por esta razón se está naciente fue seleccionada para el muestreo de calidad realizado en el laboratorio.

Figura 29. Fotografías de la Naciente N34.

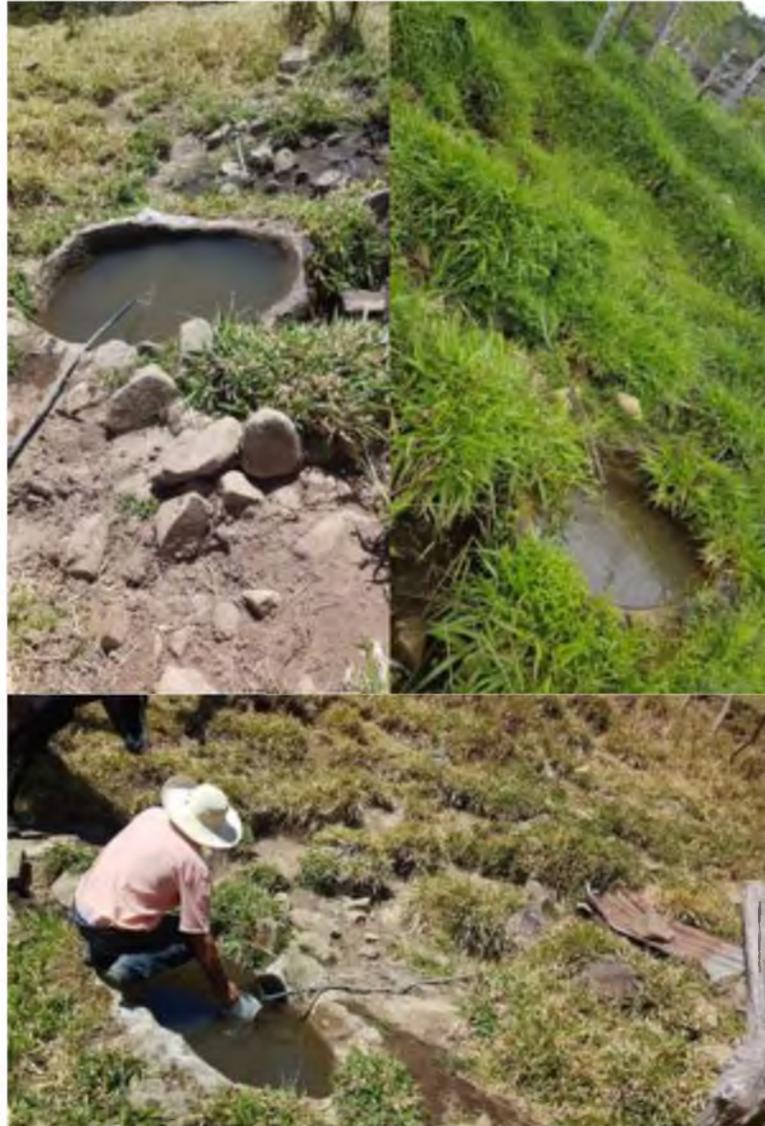
La naciente N35 nace en roca y se conduce mediante tubería de 1/2 pulgada hasta su captación rústica (tapada con lámina de zinc oxidada) a 1 m aguas abajo; en un depósito de concreto a cielo abierto. Por esta razón se cataloga como captación mala. Es empleada para consumo del ganado, caballos y perros de la finca. Alrededor de la naciente hay pastizales, potrero y el terreno tiende a inundarse por lo que hay bastante lodo. Dicha naciente fue aforada en octubre y febrero reportando valores de 0.025 L/s y 0.012 L/s; respectivamente.

Figura 30. Fotografías de la Naciente N35.

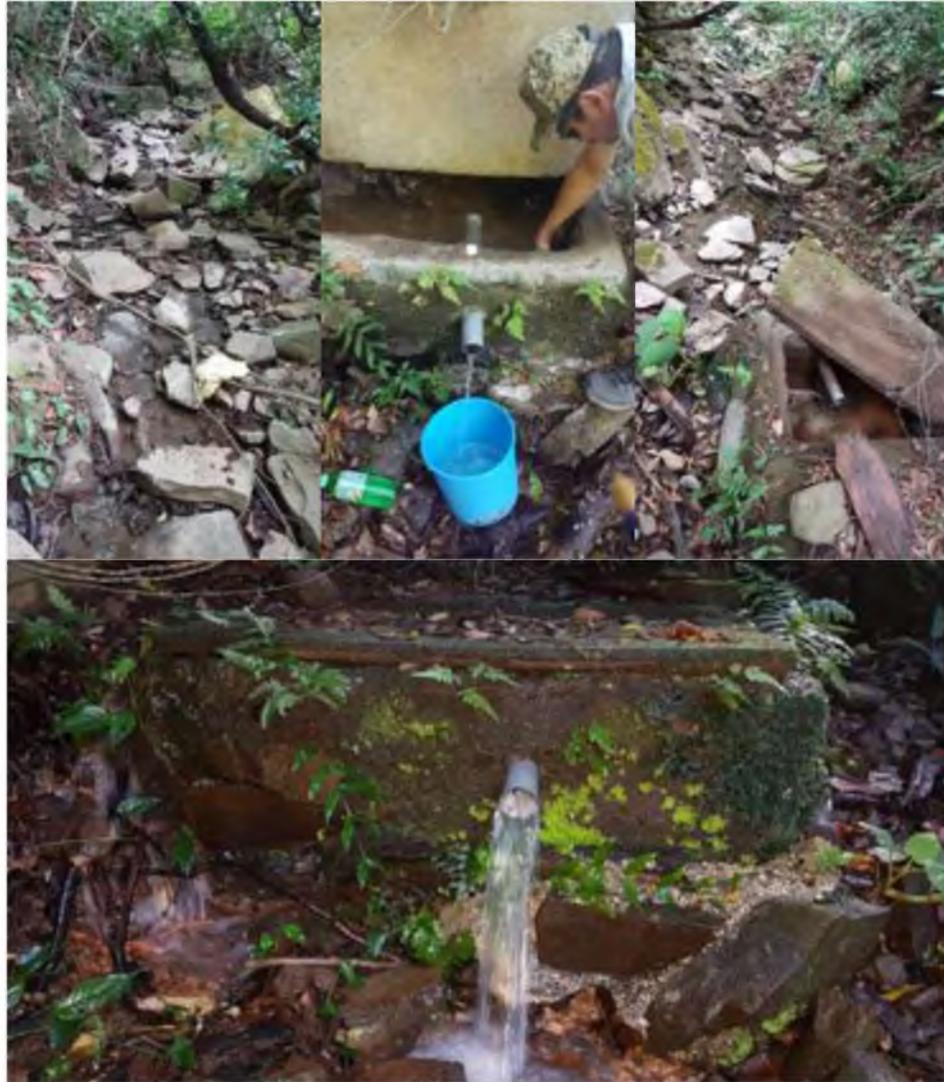
La naciente N10 nace en el suelo de la cavidad rocosa, se encuentra captada en concreto en el mismo sitio y tiene una salida de 2 pulgadas de diámetro. Por lo que su estado se cataloga como regular, pese a ser una de las únicas dos nacientes con tapa de concreto que impide la contaminación por arrastre de materia orgánica. No obstante, al remover la tapa había materia orgánica la cual estaba atascando la salida del tubo. Actualmente es empleada para abastecer al ganado, pero los propietarios quieren hacer uso de ella para consumo humano. Se localiza alrededor de bosque tipo galería, pastizales y hojas secas. Dicha naciente fue aforada en el mismo sitio de la captación durante el mes de octubre y enero reportando caudales de: 1.450 L/s y 0.046 L/s, respectivamente.

Figura 31. Fotografías de la Naciente N10.

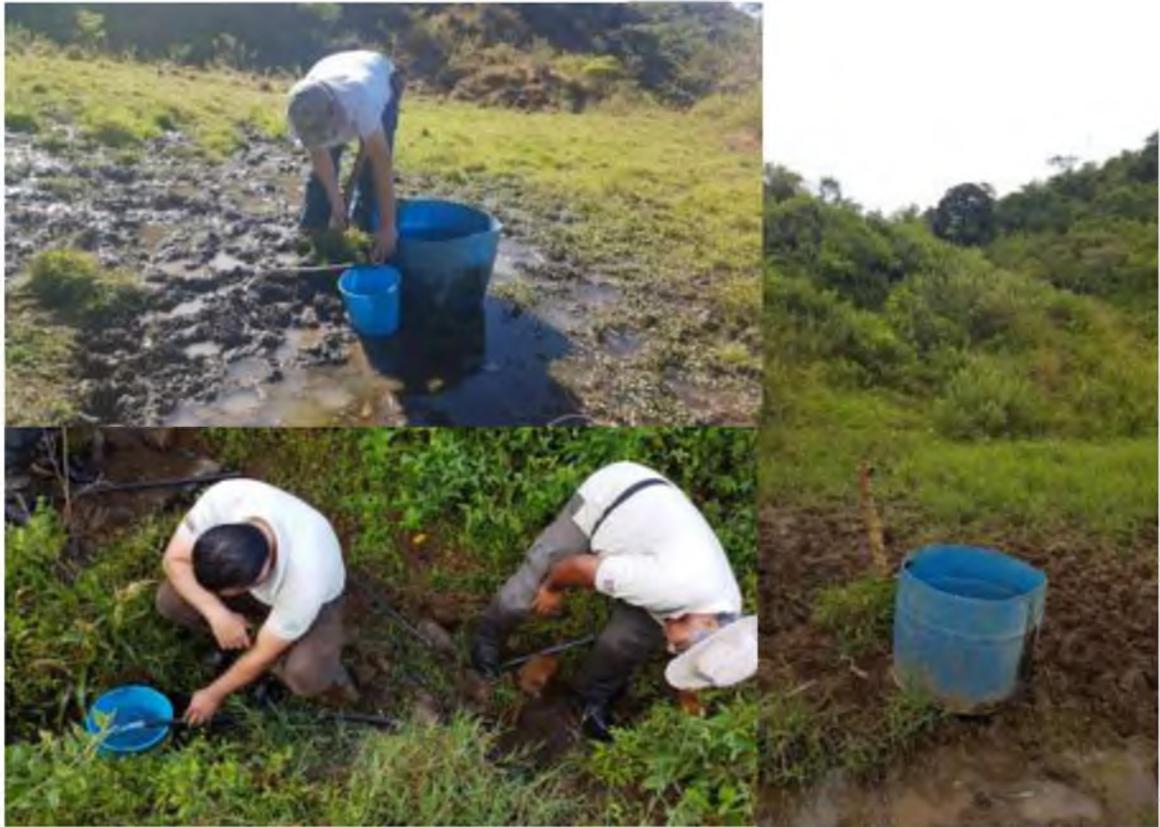
La naciente N11 nace en el suelo en un potrero plano y es conducida mediante tubería de ½ pulgada (tubería con fugas en malas condiciones) a 6 m hasta un estanque color azul; donde es consumida por el ganado. Esta naciente al presentar una captación rustica se cataloga como mala. A su alrededor predomina el pasto verde tipo Estrella y barreal. Fue aforada en el punto de captación del estanque durante los meses de setiembre, octubre y enero, reportando caudales de: 0.008 L/s, 0.288 L/s y 0.028 L/s; respectivamente.

Figura 32. Fotografías de la Naciente N11.

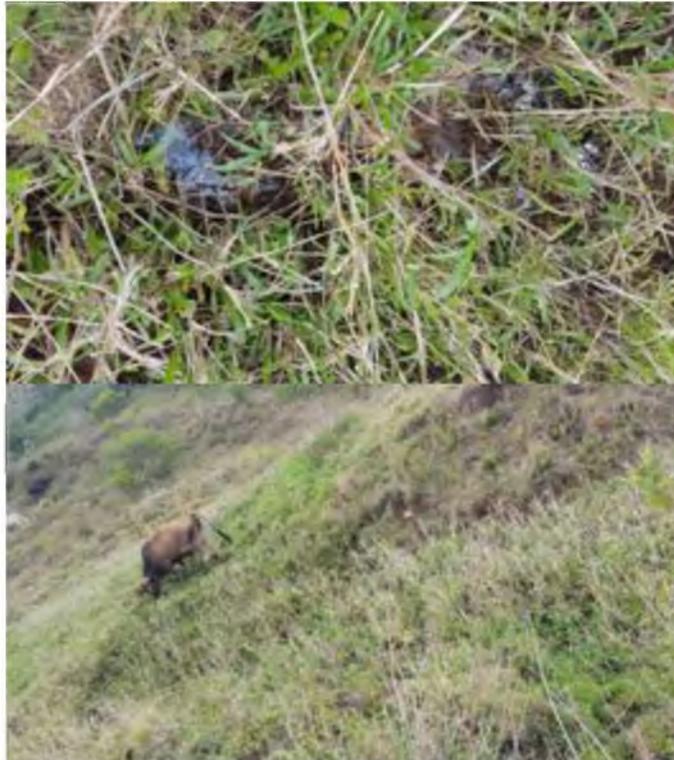
La naciente N12 nace en el suelo del potrero cercana a la naciente N11 y no se encuentra captada. Pese a que el área alrededor se mantiene empozada todo el año (lo cual es indicador de que hay flujo de agua), es de tipo suampo por lo cual no fue posible aforarla. Alrededor hay pastos y lodos. Es fuente de abastecimiento del ganado cuando la naciente N11 presenta poco flujo.

Figura 33. Fotografías de la Naciente N12.

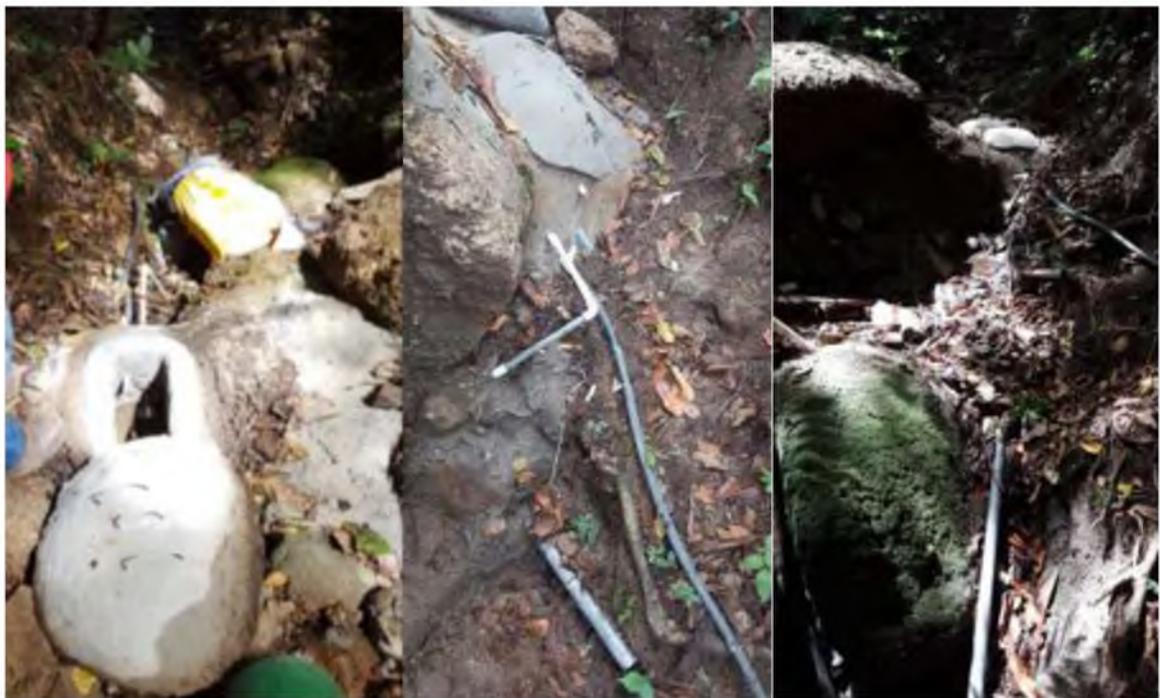
Dicha naciente brota en piedra y su estado de captación se cataloga como buena. Ya que se encuentra captada en concreto, con tapa y el área alrededor se encuentra libre de basura. La captación presenta tres tipos de tuberías: 1,  $\frac{1}{2}$  y  $\frac{3}{4}$  de pulgada; las cuales suplen aguas abajo a dos casas, al potrero y al ganado. El uso actual del agua es para consumo humano y animal. En cuanto al uso del suelo, en los 100 m alrededor de la naciente, predomina el bosque secundario y potrero. Dicha naciente fue aforada 150 m aguas abajo desde la captación, resultando un promedio para cada una de las 4 visitas: 0.309 L/s (julio 2018), 0.161 L/s (agosto 2018), 0.209 L/s (octubre 2018) y 0.132 L/s (febrero 2019).

Figura 34. Fotografías de la Naciente N5.
