**Universidad de Costa Rica**  
**Facultad de Ingeniería**  
**Escuela de Ingeniería de Biosistemas**

**EVALUACIÓN DE LAS PRINCIPALES NACIENTES EN LA PARTE ALTA DE  
LA MICROCUENCA DE LOS RÍOS BOSTON Y GONGOLONA DEL CANTÓN  
DE ABANGARES, COSTA RICA.**

**Trabajo Final de Graduación**

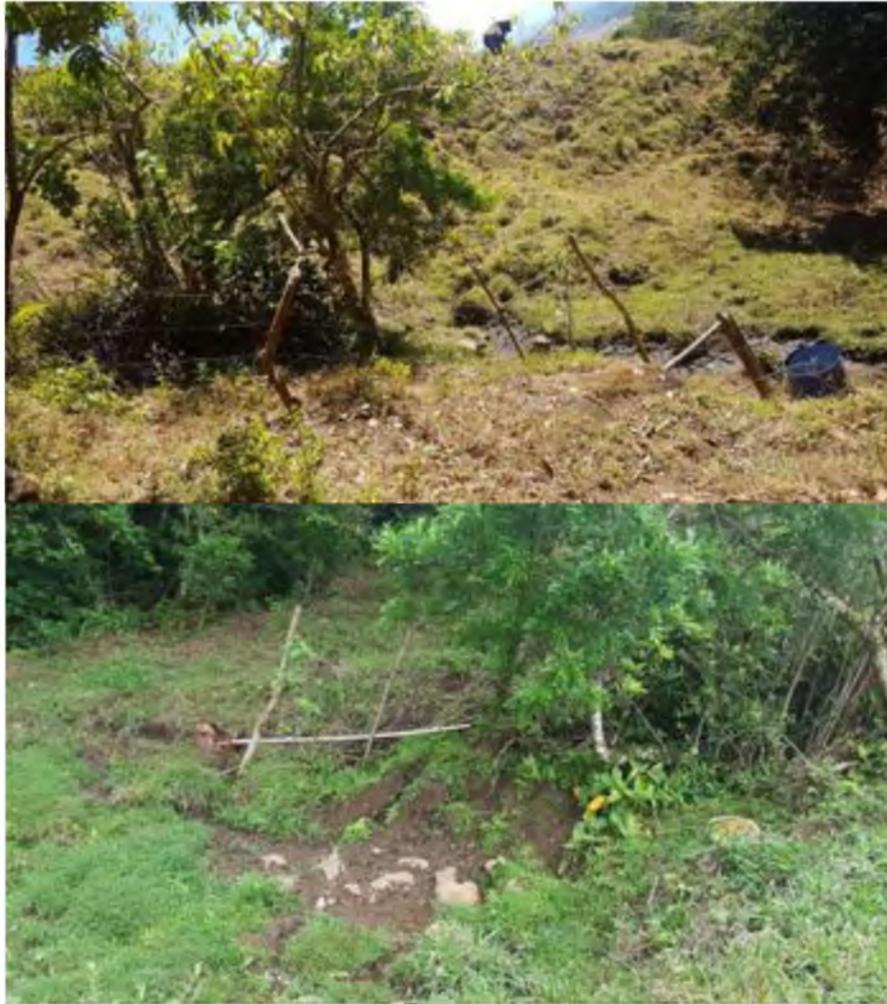
La naciente N6 es de tipo suampo, se encuentra captada con tuberías PVC de  $\frac{3}{4}$ ,  $\frac{1}{2}$  y 1 pulgada a 3 m aguas debajo de donde brota desde el suelo; dado que su captación rustica se cataloga como mala. Su uso es meramente agropecuario, ya que es empleada para abastecer

al ganado de la propiedad. Dicha naciente se localiza en pleno potrero y en torno a ella predomina pasto Green Grass. Cabe recalcar que el ganado se encuentra en pastoreo encima y alrededor de la naciente. Esta naciente fue aforada en el punto de captación durante 4 veces distintas, resultando en promedio: 0.038 L/s (julio 2018), 0.023 L/s (agosto 2018), 0.065 L/s (octubre 2018) y 0.053 L/s (febrero 2019); respectivamente.

Figura 35. Fotografías de la Naciente N6.

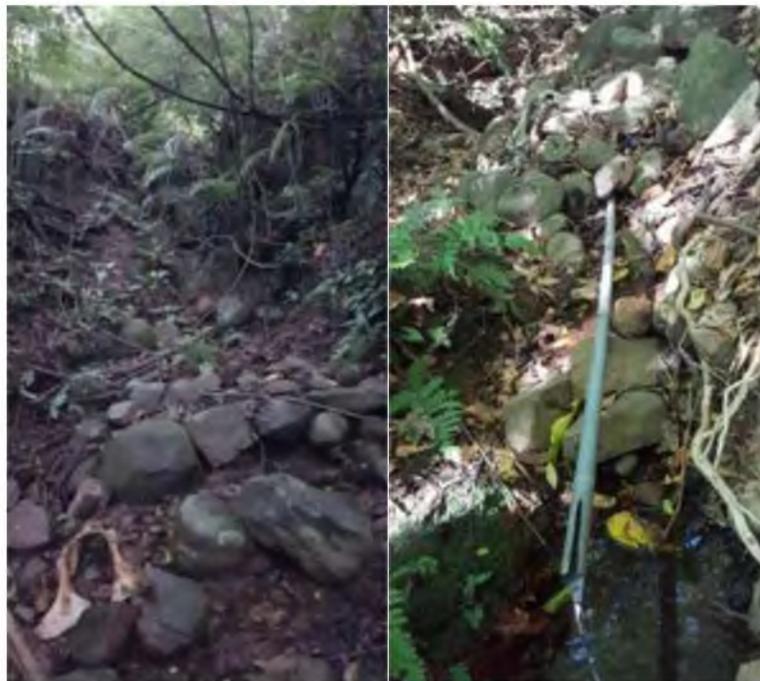
Esta naciente nace en roca a 15 m aguas arriba del punto de aforo y no se encuentra captada. Dentro de un radio de 100 m a partir de donde nace, predomina el bosque secundario, potrero, ganado en tránsito y pequeñas áreas de cultivo de café, yuca y guayaba. Para realizar el aforo volumétrico, fue necesario el uso de una tubería de 1 pulgada durante los meses de medición: 0.021 L/s (julio 2018), 0.024 L/s (agosto 2018), 0.304 L/s (octubre 2018) y 0.038 L/s (febrero 2019).

Figura 36. Fotografías de la Naciente N7.

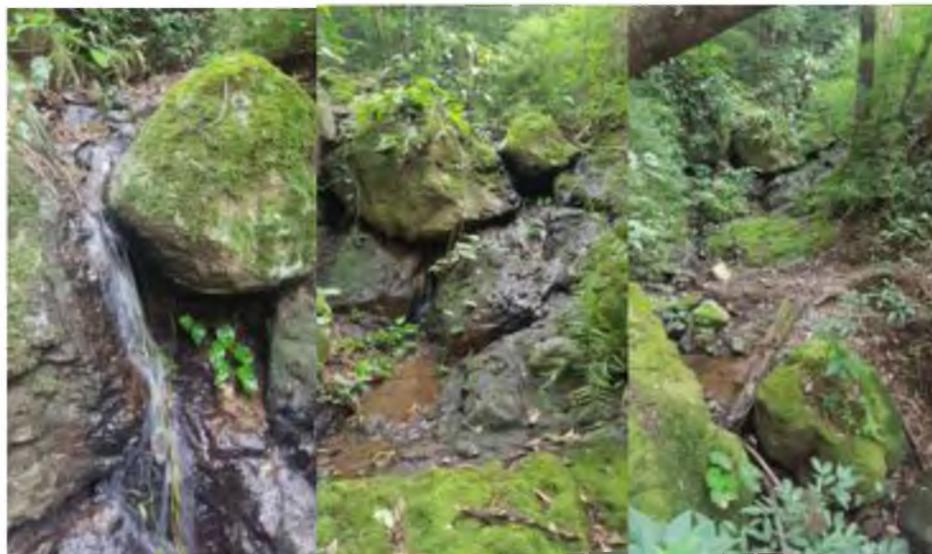
La naciente N8 nace en roca y no se encuentra captada, por lo que predomina la presencia de materia orgánica. Alrededor prevalece el bosque secundario. Actualmente, dicha naciente es empleada para consumo de las 20 cabezas de ganado de engorde; no obstante, quiere ser empleada para consumo humano mediante sistema de tubería para futuras casas. A su vez, presenta amenaza antrópica por el mal manejo de los residuos de herbicidas, ya que aplican dichos insumos químicos y enjuagan los recipientes en un radio menor a 200 m a partir de donde nace. Esta naciente fue aforada 5 m aguas debajo de donde nace y reporta los siguientes valores de caudal: 1.194 L/s (julio 2018), 0.508 L/s (setiembre 2018), 1.115 L/s (octubre 2018) y 0.112 L/s (febrero 2019).

Figura 37. Fotografías de la Naciente N8.

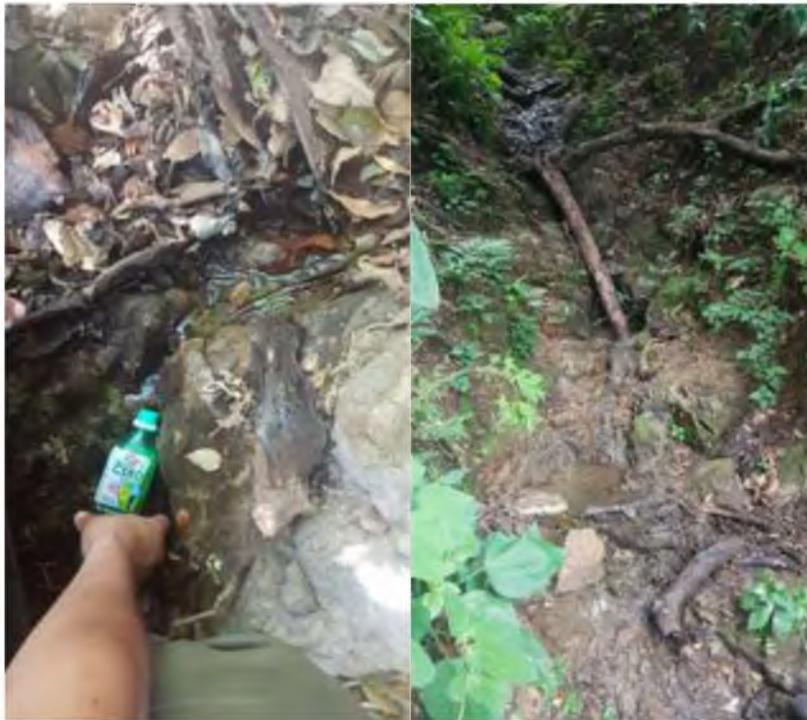
La naciente N9 nace en piedra, tampoco se encuentra captada y a sus alrededores predomina la presencia de materia orgánica, bosque secundario y terreno tipo suampo. Por lo que durante la época seca casi se deseca por completo y el flujo era mínimo. Fue posible aforarla a 10 m agua debajo de donde nace. El uso actual del agua es de tipo agropecuario, ya que al igual que la naciente N8, son fuente de abastecimiento para el ganado de engorde. Dicha naciente fue aforada en 4 visitas durante la época lluviosa y época seca: 0.076 L/s (julio 2018), 0.044 L/s (setiembre 2018), 0.146 L/s (octubre 2018) y 0.037 L/s (febrero 2019); respectivamente.

Figura 38. Fotografías de la Naciente N9.

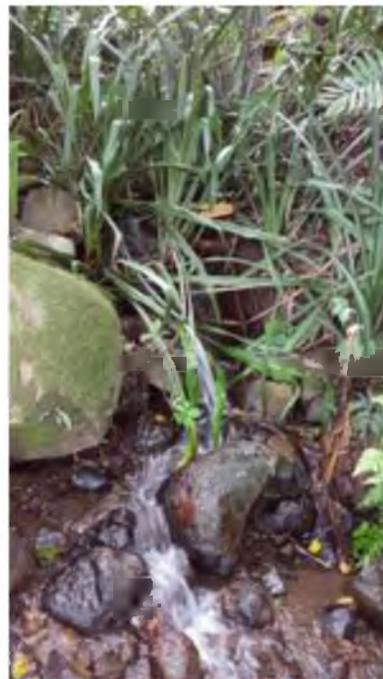
La naciente N13 nace en roca y no se encuentra captada. Para el aforo volumétrico se empleó tubería de 1 pulgada. Con respecto al uso actual del agua es empleado para el consumo del ganado. Alrededor de la naciente, prevalece el bosque secundario, potrero y tránsito del ganado a 15 m aproximadamente. La naciente fue aforada durante la época seca y la época lluviosa reportando los siguientes valores: 0.420 L/s (julio 2018), 0.549 L/s (setiembre 2018), 0.315 L/s (octubre 2018) y 0.989 L/s (febrero 2019).

Figura 39. Fotografía de la Naciente N13.

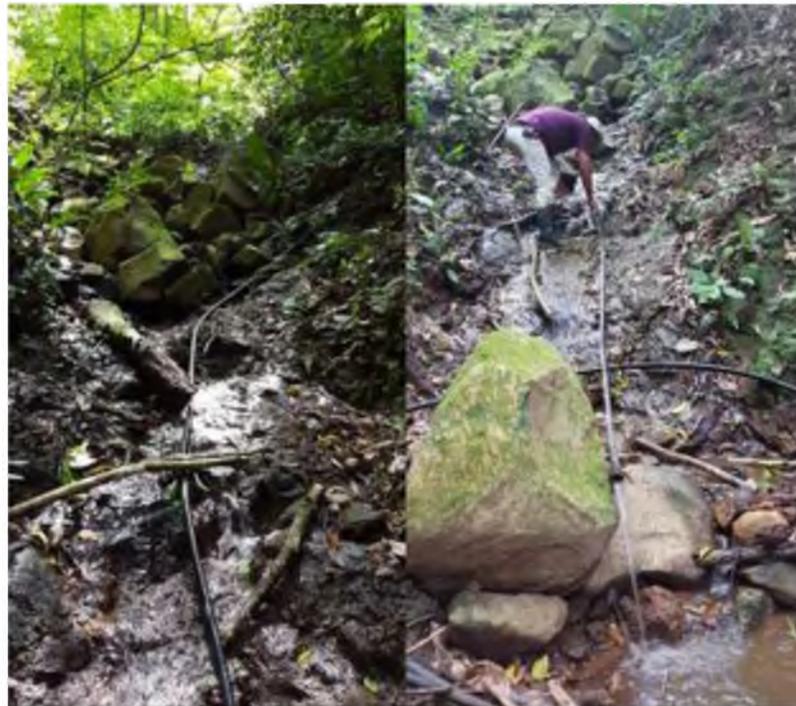
El estado de la captación de la naciente N14 es malo. Esto se debe a que se trata de una captación rústica, sin ningún tipo de seguridad, conducida mediante tuberías de 1 ½ y ¾ pulgadas. Dicha naciente nace en roca y fue aforada a 10 m aguas debajo de donde brota. El uso actual del agua es meramente agropecuario, ya que los poblados abastecidos aguas abajo la emplean para ordeño y limpieza del galerón. En cuanto al uso de suelo, en los 100 m alrededor de la naciente, predomina el bosque secundario y potrero con pastos tipo Jaragua y Estrella a 40 m aproximadamente. Esta naciente fue aforada en 4 visitas reportando los siguientes valores de caudal: 0.314 L/s (julio 2018), 0.433 L/s (setiembre 2018), 0.750 L/s (octubre 2018) y 0.331 L/s (febrero 2019).

Figura 40. Fotografías de la Naciente N14.

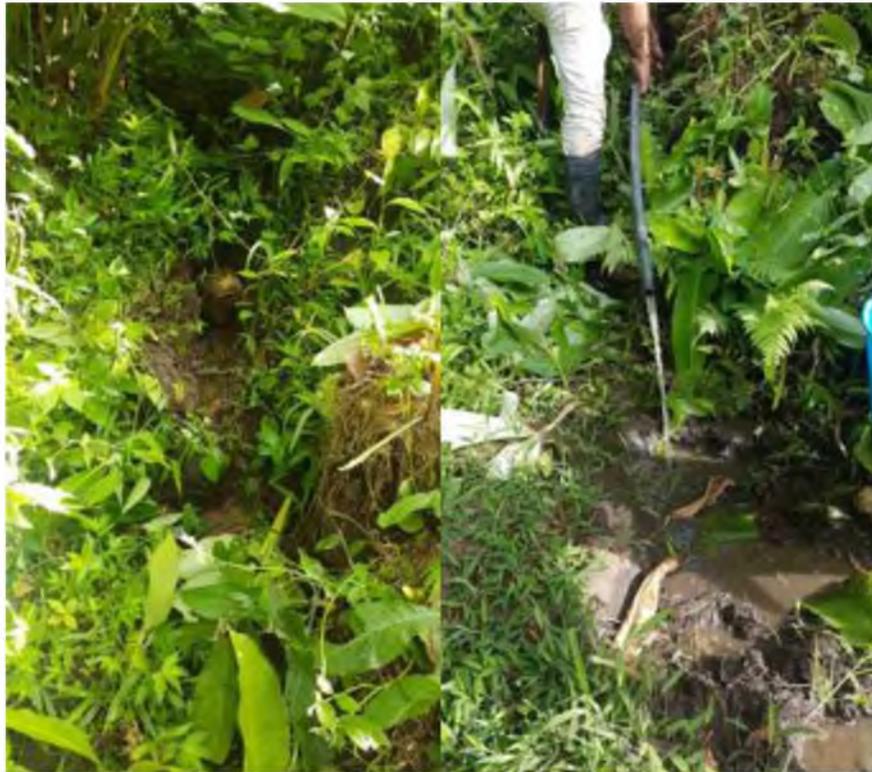
Figura 41. Fotografías de la Naciente N15.

La naciente N15 nace en roca, es de tipo suampo y no se encuentra captada. El aforo volumétrico se realizó 2 m aguas debajo de donde nace mediante tubería de 1 pulgada. Es empleada principalmente para el consumo del ganado y alrededor de ella predominan los pastizales y vegetación como lirios. Esta naciente registró los siguientes valores de caudal: 0.238 L/s (setiembre-octubre 2018) y 0.166 L/s (febrero 2019).

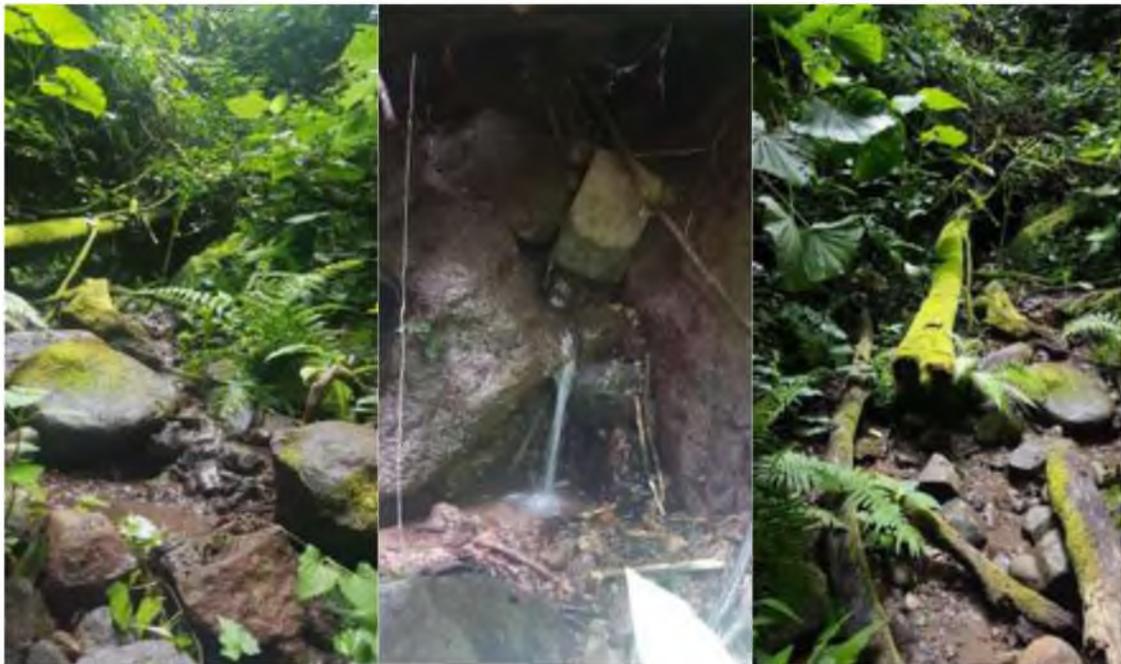
Figura 42. Fotografías de la Naciente N19.

La naciente N19 nace en roca y no se encuentra captada. El uso actual del agua es para consumo del ganado. La naciente fue aforada a 4 m de donde nace mediante el uso de tubería de 1 pulgada. Alrededor de la naciente predomina el bosque secundario. Dicha naciente fue aforada en 3 ocasiones: 0.176 L/s (agosto 2019), 0.725 L/s (octubre 2019) y 0.134 L/s (febrero 2019).

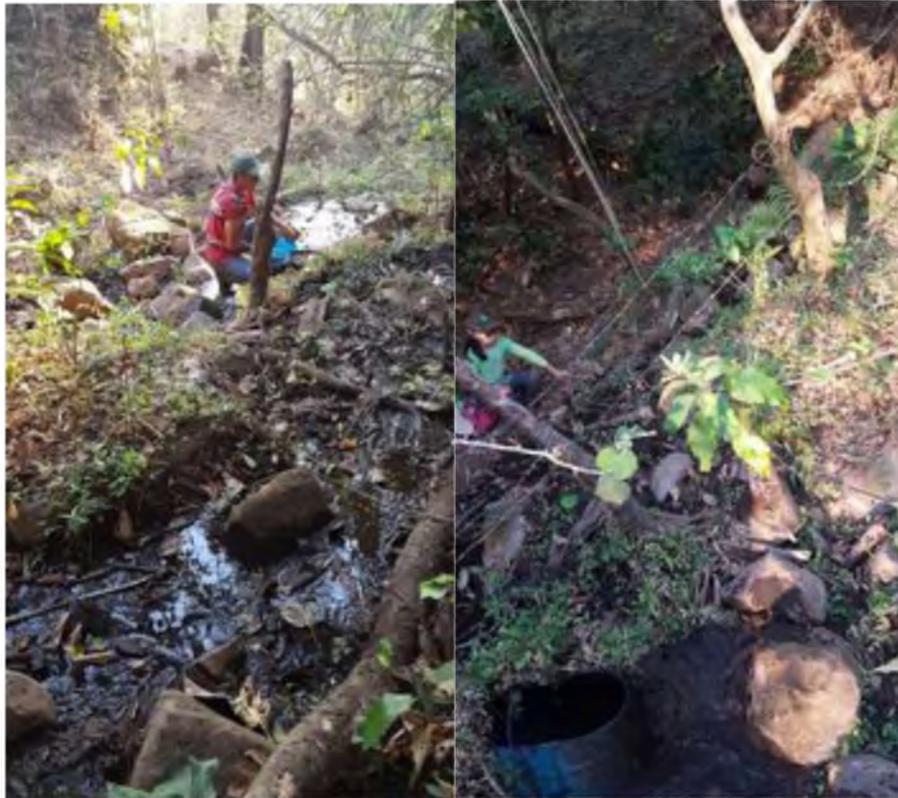
Figura 43. Fotografías de la Naciente N20.

La naciente N20 nace en roca y su estado de captación se cataloga como malo. Ya que presenta una captación rústica mediante tubería de 1 pulgada, donde la descarga es almacenada en un tanque plástico para abastecer al ganado a 2 m aguas debajo de donde

brota. Alrededor de la naciente hay presencia de lirios y charral que hace 4 años eran terrenos sembrados de café. En esta naciente se realizaron 3 mediciones puntuales de caudal: 0.155 L/s (agosto 2018), 0.512 L/s (octubre 2018) y 0.058 L/s (febrero 2019).

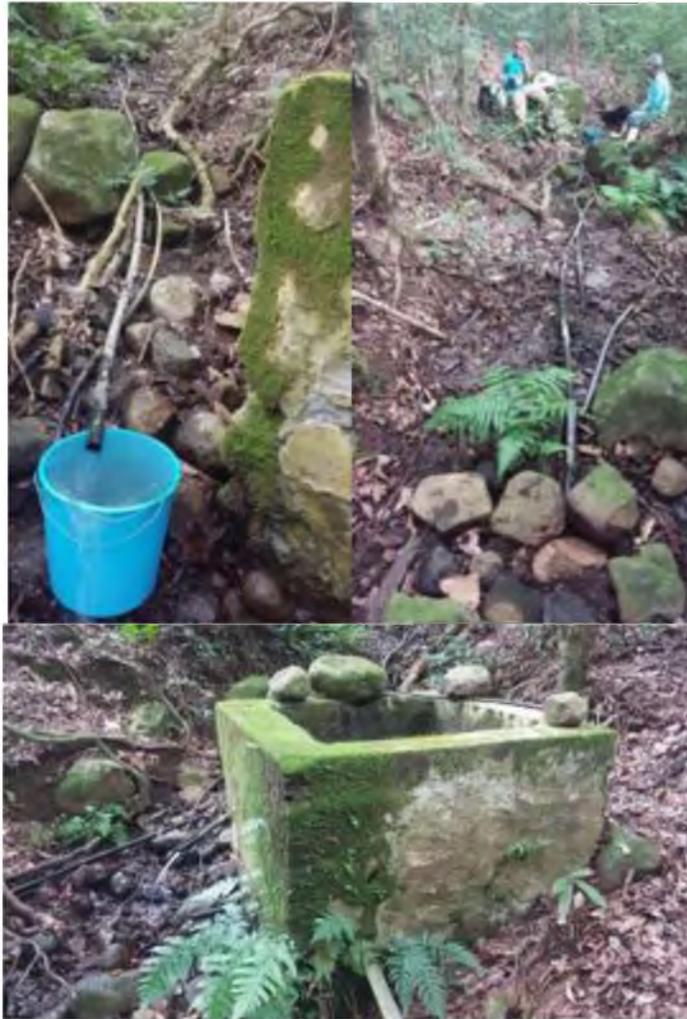
siguientes valores de caudal: 0.193 L/s (agosto 2018), 0.494 L/s (octubre 2018) y 0.134 L/s (febrero 2019).

Figura 44. Fotografías de la Naciente N21.

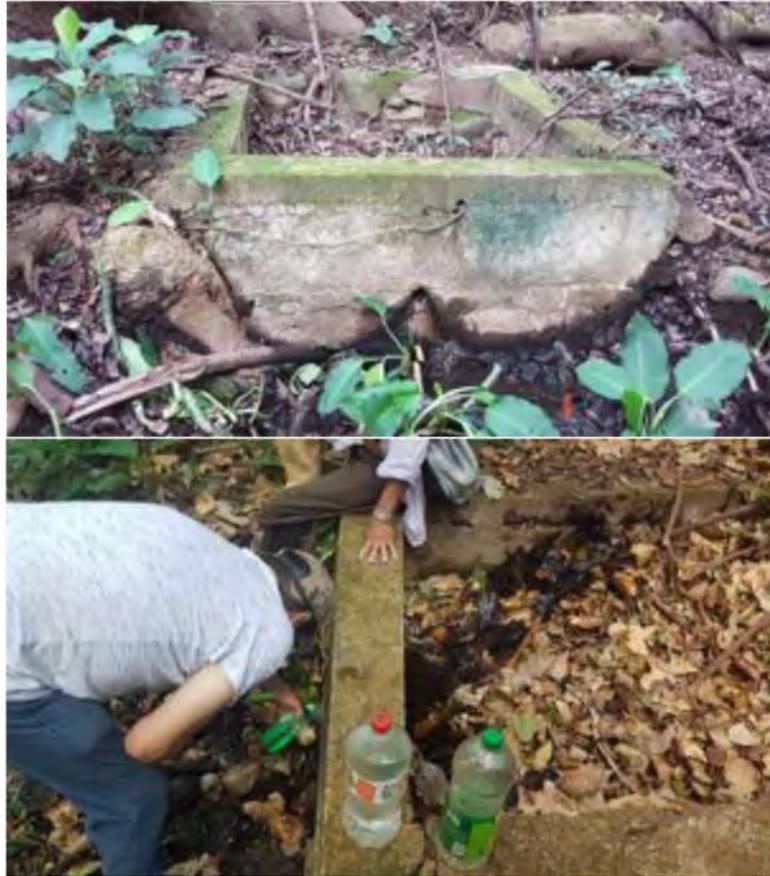
Figura 45. Fotografías de la Naciente N1.

La naciente N1 brota del suelo y ahí mismo se encuentra captada en concreto con las siguientes dimensiones: 1.5 m x 1 m x 1.5 m. Dicha captación presenta una salida de diámetro de ½ pulgada. Su captación se cataloga como mala pese a estar captada en concreto, no presenta ningún tipo de tapa ni seguridad a su alrededor; por esta razón, se encuentra taqueada de materia orgánica y descuidada. Actualmente no se le da uno a esta agua, pero hace muchos años fue empleada para consumo humano. Dicha naciente fue aforada 1 vez en 3 meses distintos, reportando los siguientes valores de caudal: 0.040 L/s (agosto 2018), 0.195 L/s (noviembre 2018) y 0.074 L/s (enero 2019).

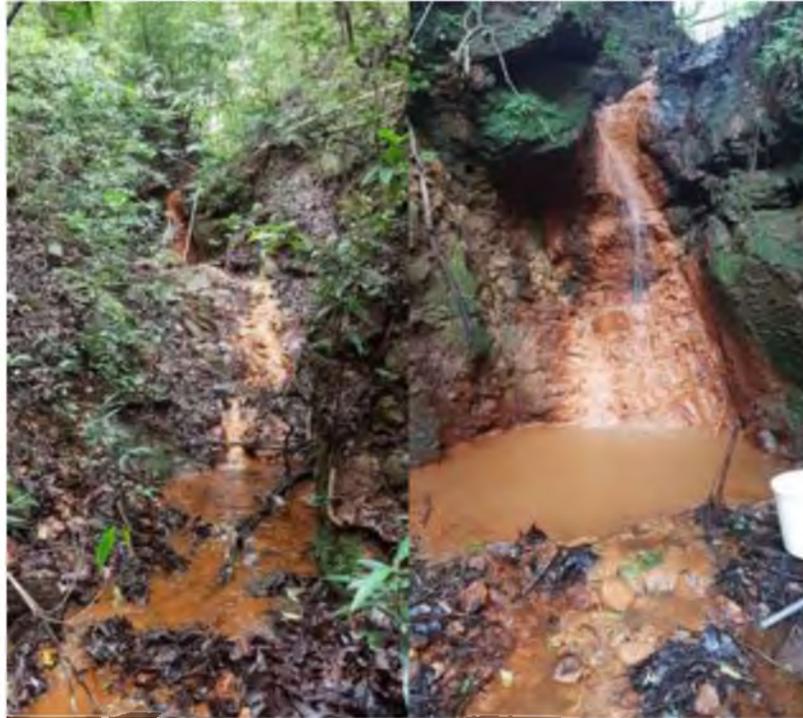
Figura 46. Fotografías de la Naciente N2.

La naciente N2 nace en roca dentro de bosque primario y no se encuentra captada. El color del agua se caracteriza por el arrastre de minerales del suelo que le dan una tonalidad naranja. Actualmente no presenta un uso específico del agua. Para poder aforarla fue necesario emplear tubería de 1 ½ pulgada a 15 m aguas debajo de donde brota. Dicha naciente registra los siguientes valores de caudal: 0.186 L/s (agosto 2018), 0.474 L/s (noviembre 2018) y 0.563 L/s (enero 2019).

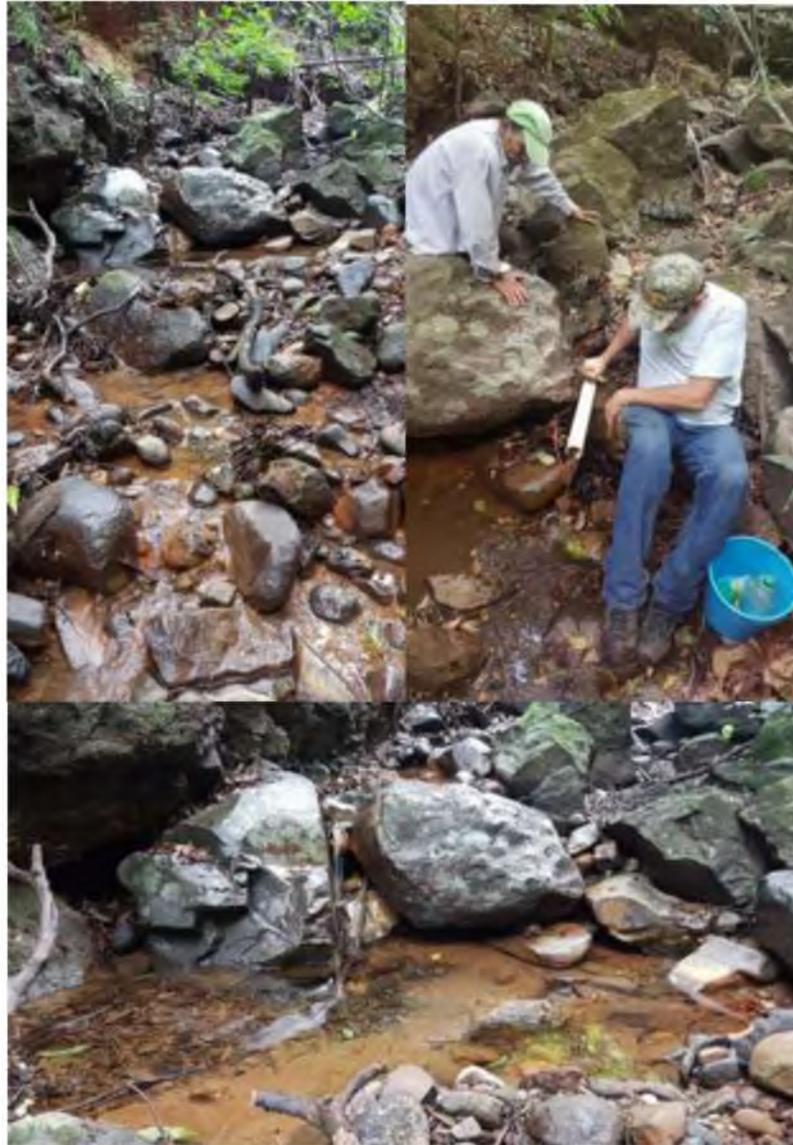
Figura 47. Fotografías de la Naciente N3.

La naciente N3 nace en roca aproximadamente 1-2 km aproximadamente hacia el norte aguas arriba de donde fue aforada; debido a las dificultades de acceso. No se encuentra captada y para aforarla fue necesario el uso de tubería externa de 1 ½ pulgada. Al igual que la naciente N2, se encuentra rodeada de bosque primario y no se denota un uso determinado del agua. Esta naciente fue aforada en 3 ocasiones reportando los siguientes valores de caudal: 0.184 L/s (agosto 2018), 0.616 L/s (noviembre 2018) y 0.212 L/s (enero 2019).

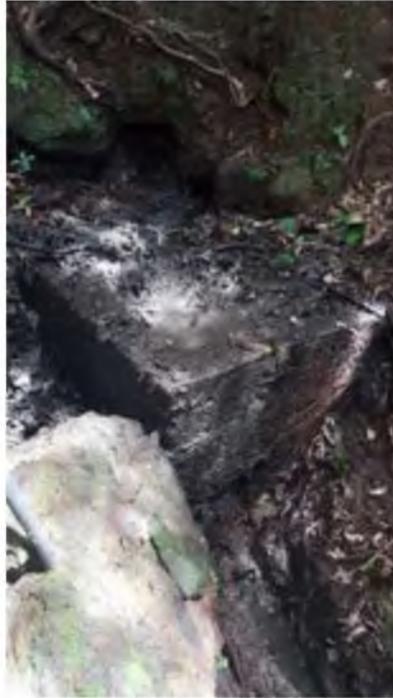
Figura 48. Fotografía de la Naciente N4.

La naciente N4 brota en roca rodeada de bosque secundario. Dicha naciente fue captada en concreto en el mismo lugar donde nace y presenta tubería de 2 pulgadas. Además, tiene un depósito que conducía el agua hacia la antigua casa hace aproximadamente 20 años; por lo que actualmente el agua no está siendo utilizada. Su captación se cataloga como mala ya que

se encuentra en abandono, sin tapa y sin seguridad. Sin embargo, no fue posible aforarla ya que por acción de un derrumbe natural se obstruyó el paso hacia dicha naciente.

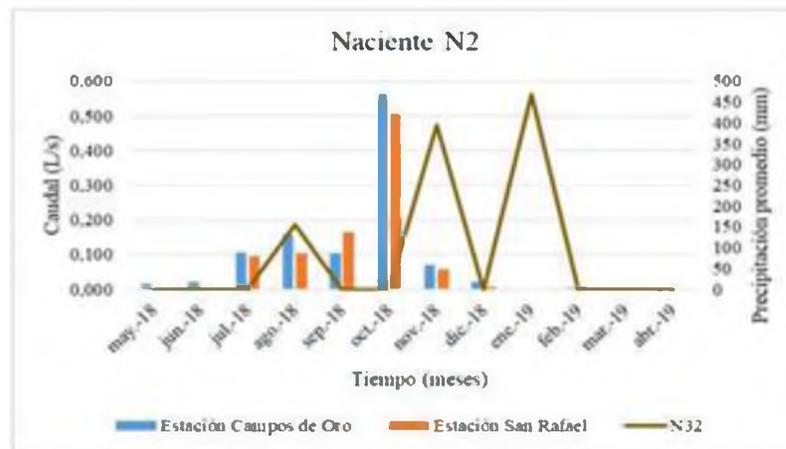
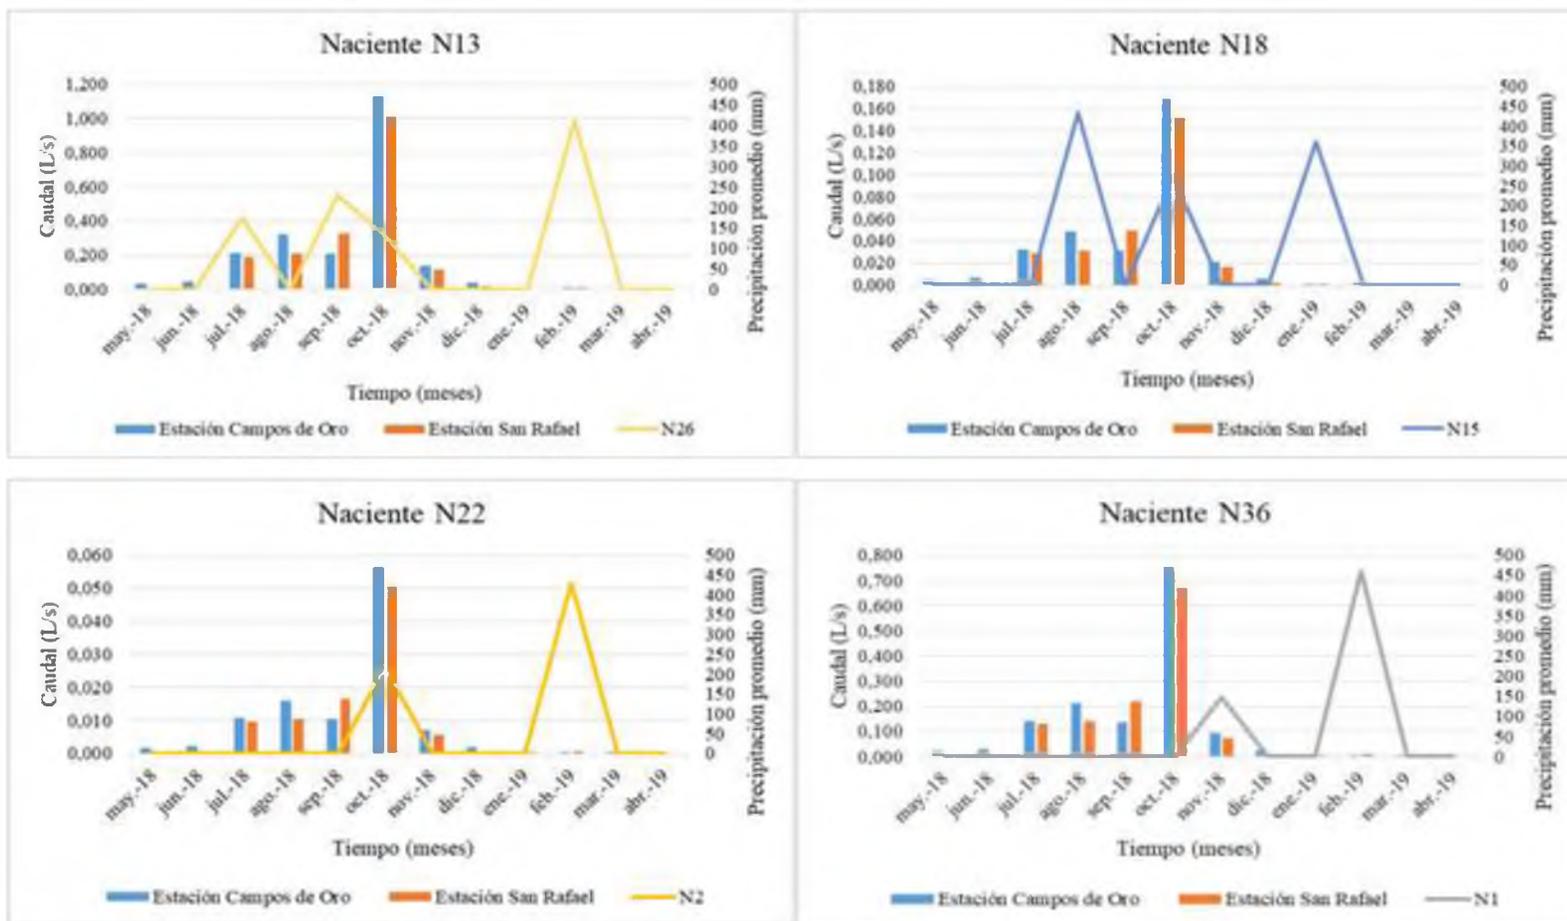
Figura 49. Hidrogramas de las 5 nacientes que presentaron mayor caudal durante los aforos volumétricos de la época seca.

Figura 50. Hidrogramas de las 5 nacientes que presentaron mayor caudal durante los aforos volumétricos de la época seca (continuación).
